ชื่อฝาย เต่าปูน ชื่อลำน้ำ ห้วยแม่ต๋อน ลำน้ำสาขาของ แม่น้ำจาง ประเภทลำน้ำ ลำห้วย วันที่สำรวจ 17 ก.ค. 66  
 หมู่บ้าน หมู่ที่ 9 วังเงิน ตำบล วังเงิน อำเภอ แม่ทะ จังหวัด ลำปาง  
 ก่อสร้าง เมื่อปี พ.ศ. อายุฝาย มากกว่า 20 ปี หน่วยงานรับผิดชอบ อบต.วังเงิน ออกแบบเอง

## ผลการตรวจสอบสภาพฝาย

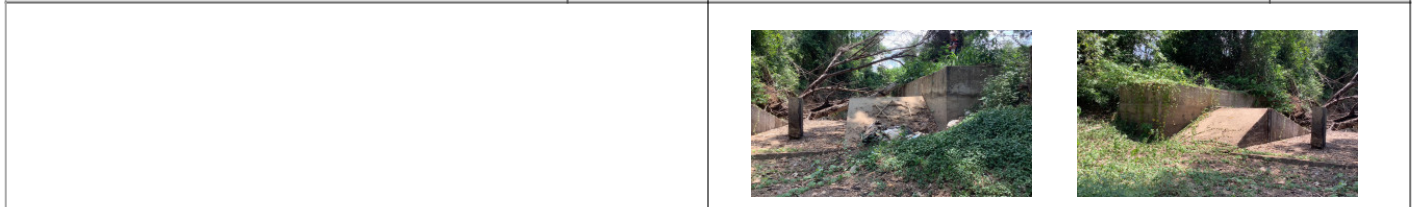
1. ส่วนป้องกันเหนือน้ำ : <input type="checkbox"/> ใช้งานได้ดี <input type="checkbox"/> ปานกลาง <input type="checkbox"/> ทรุดโทรม	2. ส่วนเหนือน้ำ : <input type="checkbox"/> ใช้งานได้ดี <input type="checkbox"/> ปานกลาง <input type="checkbox"/> ทรุดโทรม	ตะกอนมีน้อย	
--	---	-------------	--

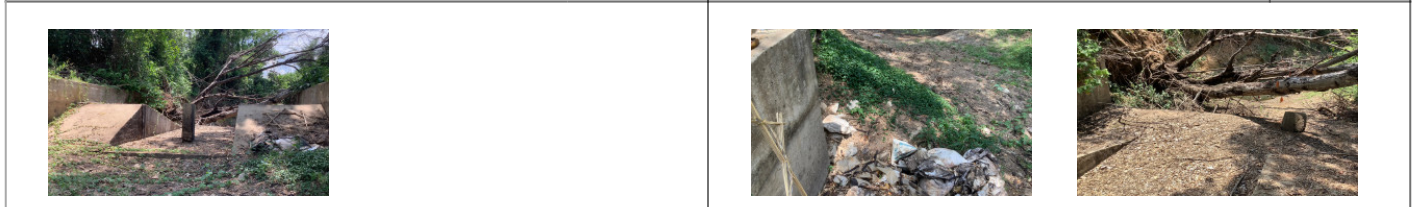
3. ส่วนควบคุมน้ำ : <input checked="" type="checkbox"/> ใช้งานได้ดี <input type="checkbox"/> ปานกลาง <input type="checkbox"/> ทรุดโทรม	4. ส่วนท้ายน้ำ : <input checked="" type="checkbox"/> ใช้งานได้ดี <input type="checkbox"/> ปานกลาง <input type="checkbox"/> ทรุดโทรม	ตะกอนมีน้อย	
---	---	-------------	--
