ชื่อฝาย ชื่อลำน้ำ ห้วยแม่ยอน ลำน้ำสาขาของ ห้วยแม่วะ/แม่น้ำจาง ประเภทลำน้ำ ลำห้วย วันที่สำรวจ 14 ก.ค. 66
 หมู่บ้าน หมู่ที่ 1 สันดอนแก้ว ตำบล สันดอนแก้ว อำเภอ แม่ทะ จังหวัด ลำปาง
 ก่อสร้าง เมื่อปี พ.ศ. อายุฝาย มากกว่า 20 ปี หน่วยงานรับผิดชอบ ไม่ทราบ ออกแบบเอง

ผลการตรวจสอบสภาพฝาย

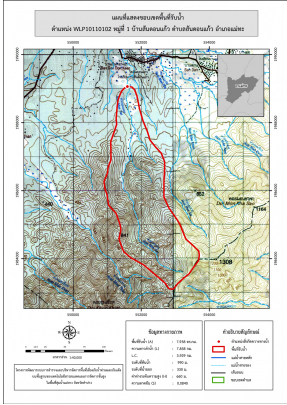
พื้นที่รับน้ำของฝายและข้อมูลประกอบ	สภาพโดยรวมของฝายและแนวทางแก้ไขปรับปรุงเบื้องต้น

<p>ข้อมูลพื้นที่รับน้ำของฝาย A = 7.96 ตารางกิโลเมตร L = 7.86 กิโลเมตร LC = 3.93 กิโลเมตร H = 660 เมตร s = 0.08 c = 0.1 I = 100 มิลลิเมตร/ชั่วโมง Return period = 100 ปี อัตราการไหลสูงสุด = 22.12 ลบ.ม./วินาที</p>	<p>สภาพโดยรวมของฝาย</p> <p>ไม่สามารถมองเห็นตัวฝายได้เนื่องจากมีวัชพืชขึ้นปกคลุมหนาแน่น</p> <p>แนวทางแก้ไขปรับปรุงเบื้องต้น</p> <p>ไม่สามารถมองเห็นสภาพฝายได้ดังนั้นจึงควรขุดลอกและกำจัดวัชพืชเพื่อตรวจสอบสภาพฝายหากมีความเสียหายจึงทำการปรับปรุงมีตะกอนหน้าฝายมากควรได้รับการขุดลอกและวางมาตรการขุดลอก กำจัดวัชพืชตามระยะเวลาที่เหมาะสมของพื้นที่</p>
