ชื่อฝาย ชื่อลำน้ำ ห้วยแม่ยอน ลำน้ำสาขาของ ห้วยแม่เว/แม่จาง ประเภทลำน้ำ ลำห้วย วันที่สำรวจ 14 ก.ค. 66  
 หมู่บ้าน หมู่ที่ 1 สันดอนแก้ว ตำบล สันดอนแก้ว อำเภอ แม่ทะ จังหวัด ลำปาง  
 ก่อสร้าง เมื่อปี พ.ศ. อายุฝาย มากกว่า 20 ปี หน่วยงานรับผิดชอบ ไม่ทราบ ออกแบบเอง

## ผลการตรวจสอบสภาพฝาย

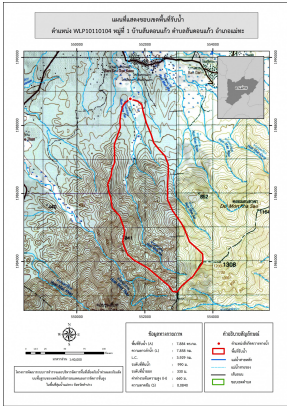
พื้นที่รับน้ำของฝายและข้อมูลประกอบ	สภาพโดยรวมของฝายและแนวทางแก้ไขปรับปรุงเบื้องต้น

<p>ข้อมูลพื้นที่รับน้ำของฝาย</p> <p>A = 7.88 ตารางกิโลเมตร</p> <p>L = 7.86 กิโลเมตร</p> <p>LC = 3.93 กิโลเมตร</p> <p>H = 660 เมตร</p> <p>s = 0.08</p> <p>c = 0.1</p> <p>l = 100 มิลลิเมตร/ชั่วโมง</p> <p>Return period = 100 ปี</p> <p>อัตราการไหลสูงสุด = 21.92 ลบ.ม./วินาที</p>	<p><b>สภาพโดยรวมของฝาย</b></p> <p>เป็นฝาย คสล. ไม่ทราบหน่วยงานในความรับผิดชอบ มีสภาพดังนี้</p> <p>ส่วนควบคุมน้ำ : มีการกัดเซาะน้อย สภาพโดยรวมปกติสามารถใช้งานได้มีวัชพืชขึ้นปานกลาง</p> <p>ส่วนท้ายน้ำ : มีการกัดเซาะปานกลาง มีรูพรุนน้อย สภาพยังสามารถใช้งานได้มีวัชพืชขึ้นปานกลาง</p> <p>ระบบส่งน้ำ : สภาพโดยรวมปกติสามารถใช้งานได้มีวัชพืชขึ้นน้อย</p> <p><b>แนวทางแก้ไขปรับปรุงเบื้องต้น</b></p> <p>ไม่สามารถมองเห็นสภาพฝายได้ชัดเจนเท่าที่ควรเนื่องจากวัชพืชขึ้นค่อนข้างหนาแน่นดังนั้นจึงควรขุดลอกและกำจัดวัชพืชเพื่อตรวจสอบสภาพฝายหากมีความเสียหายจึงทำการปรับปรุงมีตะกอนหน้าฝายมากควรได้รับการขุดลอกและวางมาตรการขุดลอก กำจัดวัชพืชตามระยะเวลาที่เหมาะสมของพื้นที่</p>
