ชื่อฝาย ชื่อลำน้ำ ห้วยแมยอน ลำน้ำสาขาของ ห้วยแม่วะ/แม่น้ำจาง ประเภทลำน้ำ ลำห้วย วันที่สำรวจ 14 ก.ค. 66
 หมู่บ้าน หมู่ที่ 1 สันดอนแก้ว ตำบล สันดอนแก้ว อำเภอ แม่ทะ จังหวัด ลำปาง
 ก่อสร้าง เมื่อปี พ.ศ. อายุฝาย มากกว่า 20 ปี หน่วยงานรับผิดชอบ ไม่ทราบ ออกแบบเอง

ผลการตรวจสอบสภาพฝาย

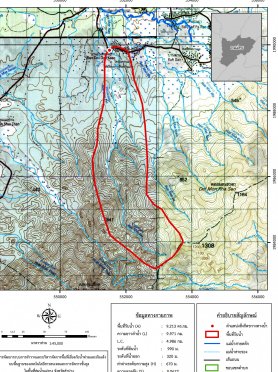
<p>ข้อมูลพื้นที่รับน้ำของฝาย</p> <p>A = 9.21 ตารางกิโลเมตร L = 9.97 กิโลเมตร LC = 4.99 กิโลเมตร H = 670 เมตร s = 0.07 c = 0.1 I = 75 มิลลิเมตร/ชั่วโมง Return period = 100 ปี อัตราการไหลสูงสุด = 19.21 ลบ.ม./วินาที</p>	<p>สภาพโดยรวมของฝาย</p> <p>เป็นฝาย คสล. ไม่ทราบหน่วยงานในความรับผิดชอบ มีสภาพดังนี้</p> <p>ส่วนควบคุมน้ำ : มีการกัดเซาะน้อย สภาพโดยรวมปกติสามารถใช้งานได้มีวัชพืชขึ้นปานกลาง</p> <p>ส่วนท้ายน้ำ : มีการกัดเซาะปานกลาง มีรูโหว่</p> <p>สภาพยังสามารถใช้งานได้มีวัชพืชขึ้นปานกลาง</p> <p>ระบบส่งน้ำ : สภาพโดยรวมปกติสามารถใช้งานได้มีวัชพืชขึ้นน้อย</p> <p>แนวทางแก้ไขปรับปรุงเบื้องต้น</p> <p>ตัวฝายโดยรวมมีสภาพยังพอใช้งานได้แต่เนื่องจากเป็นฝายที่ค่อนข้างเก่ามีการทรุดโทรมตามกาลเวลาไม่เหมาะกับการปรับปรุงซ่อมแซมสามารถใช้งานได้จนกว่าจะหมดสภาพควรวางมาตรการขุดลอก และกำจัดวัชพืชตามระยะเวลาที่เหมาะสมของพื้นที่</p>
