ชื่อฝาย พ่อปู่ ชื่อลำน้ำ ห้วยแม่วะ ลำน้ำสาขาของ แม่น้ำจาง ประเภทลำน้ำ ลำห้วย วันที่สำรวจ 14 ก.ค. 66
 หมู่บ้าน หมู่ที่ 3 แม่วะ ตำบล สันดอนแก้ว อำเภอ แม่ทะ จังหวัด ลำปาง
 ก่อสร้าง เมื่อปี พ.ศ. 2561 อายุฝาย 5 หน่วยงานรับผิดชอบ เทศบาลตำบลสิริราช ออกแบบเอง

ผลการตรวจสอบสภาพฝาย

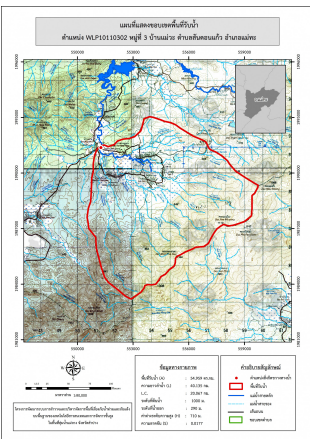
<p>ข้อมูลพื้นที่รับน้ำของฝาย A = 54.96 ตารางกิโลเมตร L = 40.13 กิโลเมตร LC = 20.07 กิโลเมตร H = 710 เมตร s = 0.02 Return period = 100 ปี อัตราการไหลสูงสุด = 98.58 ลบ.ม./วินาที</p>	<p>สภาพโดยรวมของฝาย เป็นฝาย คสล. ในความรับผิดชอบของ เทศบาลตำบลสิริราช เมืองประกอบ และสภาพฝายดังนี้ ส่วนเหนือน้ำ : มีการกัดเซาะน้อยสภาพโดยรวมปกติสามารถใช้งานได้มีวัชพืชขึ้นน้อย มีตะกอนน้อย ส่วนควบคุมน้ำ : มีสภาพโดยรวมปกติสามารถใช้งานได้มีวัชพืชขึ้นน้อย ส่วนท้ายน้ำ : มีการกัดเซาะ ทรุดตัว แดกร้าว รั่ว และมีรูโหว่มาก มีวัชพืชขึ้นน้อย แนวทางแก้ไขปรับปรุงเบื้องต้น สภาพฝายส่วนเหนือน้ำ และส่วนควบคุมน้ำสามารถใช้งานได้ปกติ แต่ส่วนท้ายน้ำมีการกัดเซาะค่อนข้างมากควรได้รับการปรับปรุงโดยด่วนหากทิ้งไว้อาจส่งผลกระทบต่อส่วนอื่นๆได้ การซ่อมแซมอาจเทคอนกรีตบริเวณที่เป็นรูโหว่ และก่อสร้างแนวป้องกันกัดเซาะทั้งพื้นที่ และด้านข้างหลังส่วนท้ายน้ำ</p>
