ชื่อฝาย ชื่อลำน้ำ ห้วยแม่สัก ลำน้ำสาขาของ ห้วยแม่วะ/แม่น้ำจาง ประเภทลำน้ำ ลำห้วย วันที่สำรวจ 14 ก.ค. 66
 หมู่บ้าน หมู่ที่ 5 สันป่าเปา ตำบล สันดอนแก้ว อำเภอ แม่ทะ จังหวัด ลำปาง
 ก่อสร้าง เมื่อปี พ.ศ. อายุฝาย มากกว่า 15 ปี หน่วยงานรับผิดชอบ ที่ว่าการอำเภอแม่ทะ ไซ้แบบมาตรฐาน : มข.2527

พิกัดฝาย			
X(UTM)	553514	Y(UTM)	1990677

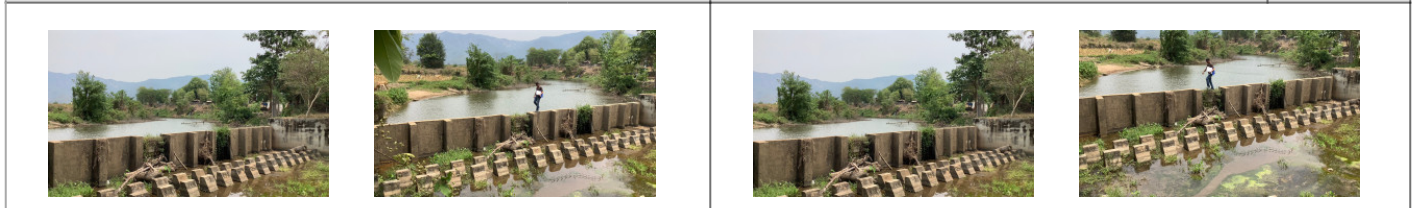
3. ส่วนควบคุมน้ำ : ใช้งานได้ดี ปานกลาง ทรุดโทรม ตะกอนมีน้อย 4. ส่วนท้ายน้ำ : ใช้งานได้ดี ปานกลาง ทรุดโทรม ตะกอนมีน้อย

สภาพโดยรวมของฝาย
 เป็นฝาย มข.2527 มีองค์ประกอบ 3 ส่วน คือ ส่วนควบคุมน้ำ ส่วนท้ายน้ำ และระบบส่งน้ำ
 มีสภาพดังนี้
 ส่วนควบคุมน้ำ : มีสภาพโดยรวมปกติสามารถใช้งานได้มีวัชพืชขึ้นน้อย
 ส่วนท้ายน้ำ : มีสภาพโดยรวมปกติสามารถใช้งานได้มีวัชพืชขึ้นน้อย
 ระบบส่งน้ำ : มีสภาพโดยรวมปกติสามารถใช้งานได้มีวัชพืชขึ้นน้อย
แนวทางแก้ไขปรับปรุงเบื้องต้น
 โดยรวมตัวฝายมีสภาพปกติสามารถใช้งานได้ ควรวางแผนการขุดลอก
 กำจัดวัชพืชตามระยะเวลาที่เหมาะสมของพื้นที่

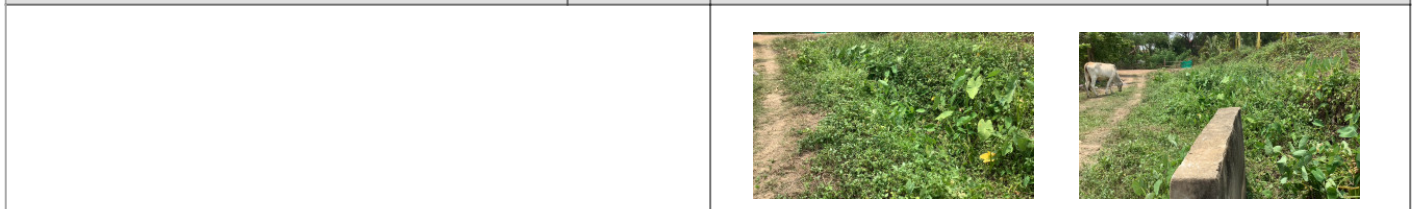
5. ส่วนป้องกันท้ายน้ำ : ใช้งานได้ดี ปานกลาง ทรุดโทรม ตะกอนมีน้อย 6. ระบบส่งน้ำ : ใช้งานได้ดี ปานกลาง ทรุดโทรม ตะกอนมีน้อย
