ชื่อฝาย สันเปียง ชื่อลำน้ำ ห้วยแม่ลึก ลำน้ำสาขาของ ห้วยแม่ละ/แม่น้ำจาง ประเภทลำน้ำ ลำห้วย วันที่สำรวจ 14 ก.ค. 66  
 หมู่บ้าน หมู่ที่ 6 อ้อ ตำบล สันดอนแก้ว อำเภอ แม่ทะ จังหวัด ลำปาง  
 ก่อสร้าง เมื่อปี พ.ศ. อายุฝาย มากกว่า 15 ปี หน่วยงานรับผิดชอบ เทศบาลตำบลสิริราช ออกแบบเอง

## ผลการตรวจสอบสภาพฝาย

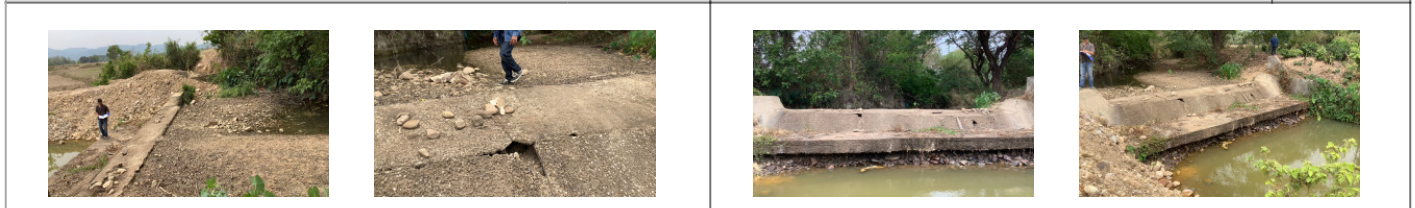
3. ส่วนควบคุมน้ำ :  ใช้งานได้ดี  ปานกลาง  ทรุดโทรม 4. ส่วนท้ายน้ำ :  ใช้งานได้ดี  ปานกลาง  ทรุดโทรม ตะกอนมีน้อย

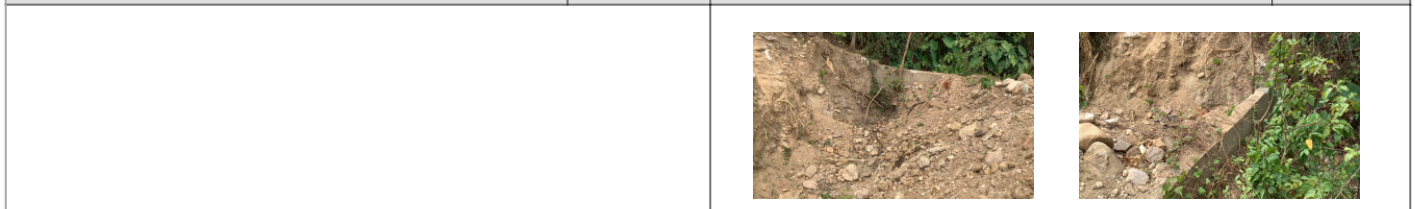
5. ส่วนป้องกันท้ายน้ำ :  ใช้งานได้ดี  ปานกลาง  ทรุดโทรม ตะกอนมีปานกลาง 6. ระบบส่งน้ำ :  ใช้งานได้ดี  ปานกลาง  ทรุดโทรม ตะกอนมีน้อย
