ชื่อฝาย ห้วยถ้ำงู ชื่อลำน้ำ ห้วยทาน ลำน้ำสาขาของ ห้วยแม่ก๊ะ/แม่น้ำวัง ประเภทลำน้ำ ลำห้วย วันที่สำรวจ 14 ก.ค. 66  
 หมู่บ้าน หมู่ที่ 7 แม่ทาน ตำบล สันดอนแก้ว อำเภอ แม่ทะ จังหวัด ลำปาง  
 ก่อสร้าง เมื่อปี พ.ศ. อายุฝาย มากกว่า 10 ปี หน่วยงานรับผิดชอบ เทศบาลตำบลสิริราช ใช้งบประมาณ : มข.2527

## ผลการตรวจสอบสภาพฝาย

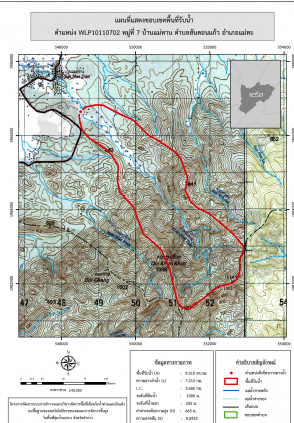
<p>ข้อมูลพื้นที่รับน้ำของฝาย            A = 9.31 ตารางกิโลเมตร            L = 7.21 กิโลเมตร            LC = 3.61 กิโลเมตร            H = 665 เมตร            s = 0.09            c = 0.1            I = 110 มิลลิเมตร/ชั่วโมง            Return period = 100 ปี            อัตราการไหลสูงสุด = 28.47 ลบ.ม./วินาที</p>	<p><b>สภาพโดยรวมของฝาย</b>            เป็นฝาย คสล. ที่ก่อสร้างโดยเทศบาลตำบลสิริราช ตัวฝายมีการกัดเซาะ ทรุดตัว แตกกร้าว รั่ว และมีรูโหว่ค่อนข้างมาก สภาพไม่สามารถปรับปรุงหรือซ่อมแซมได้</p> <p><b>แนวทางแก้ไขปรับปรุงเบื้องต้น</b>            ตัวฝายได้รับความเสียหายมาก ควรรื้อถอน และก่อสร้างใหม่ให้มีรูปแบบ และขนาดที่เหมาะสมกับพื้นที่ และปริมาณน้ำหลาก</p>
