ชื่อฝาย ห้วยถ้ำงู ชื่อลำน้ำ ห้วยทาน ลำน้ำสาขาของ ห้วยแม่ก๊ะ/แม่น้ำวัง ประเภทลำน้ำ ลำห้วย วันที่สำรวจ 14 ก.ค. 66
 หมู่บ้าน หมู่ที่ 7 แม่ทาน ตำบล สันดอนแก้ว อำเภอ แม่ทะ จังหวัด ลำปาง
 ก่อสร้าง เมื่อปี พ.ศ. อายุฝาย มากกว่า 10 ปี หน่วยงานรับผิดชอบ เทศบาลตำบลสิริราช ใช้งบประมาณ : มข.2527

ผลการตรวจสอบสภาพฝาย

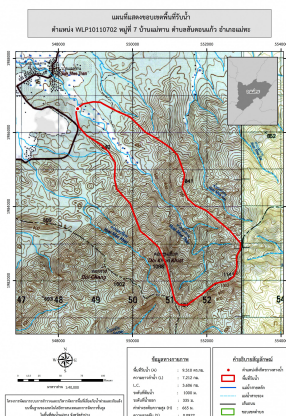
<p>ข้อมูลพื้นที่รับน้ำของฝาย</p> <p>A = 9.31 ตารางกิโลเมตร L = 7.21 กิโลเมตร LC = 3.61 กิโลเมตร H = 665 เมตร s = 0.09 c = 0.1 I = 110 มิลลิเมตร/ชั่วโมง Return period = 100 ปี อัตราการไหลสูงสุด = 28.47 ลบ.ม./วินาที</p>	<p>สภาพโดยรวมของฝาย</p> <p>เป็นฝาย คสล. ที่ก่อสร้างโดยเทศบาลตำบลสิริราช ตัวฝายมีการกัดเซาะ ทรุดตัว แตกกร้าว รั่ว และมีรูโหว่ค่อนข้างมาก สภาพไม่สามารถปรับปรุงหรือซ่อมแซมได้</p> <p>แนวทางแก้ไขปรับปรุงเบื้องต้น</p> <p>ตัวฝายได้รับความเสียหายมาก ควรรื้อถอน และก่อสร้างใหม่ให้มีรูปแบบ และขนาดที่เหมาะสมกับพื้นที่ และปริมาณน้ำหลาก</p>
