# แบบฟอร์มการตรวจสภาพฝาย

โครงการพัฒนาระบบสารสนเทศการตรวจประเมินสภาพฝายและการบริหารจัดการ  
พื้นที่เสี่ยงภัยแล้งและน้ำท่วมในจังหวัดลำปาง  
โดยองค์การบริหารส่วนจังหวัดลำปาง ร่วมกับมหาวิทยาลัยเชียงใหม่

รหัสฝาย : WLP01110501

ผู้ตรวจสอบ ทีมตรวจประเมิน วัน/เดือน/ปี 5 สิงหาคม 2567 ตำแหน่ง - หน่วยงาน CMU

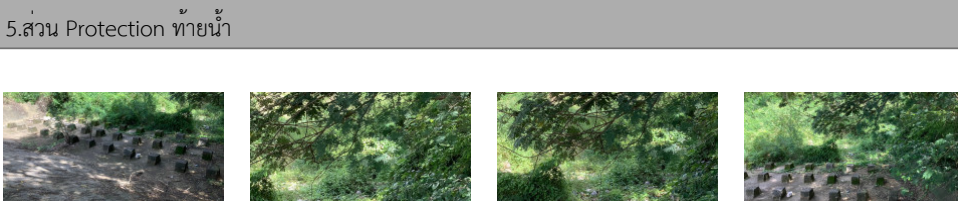
### 4. ส่วนท้ายน้ำ

4.4 แผงปะทะด้านท้ายน้ำ	ปกติ												<input checked="" type="checkbox"/> ไม่มี <input type="checkbox"/> มองไม่เห็น อื่นๆ
	น้อย												
	ปานกลาง												
	มาก
