แบบฟอร์มการตรวจสภาพฝาย

โครงการพัฒนาระบบสารสนเทศการตรวจประเมินสภาพฝายและการบริหารจัดการ
พื้นที่เสี่ยงภัยแล้งและน้ำท่วมในจังหวัดลำปาง
โดยองค์การบริหารส่วนจังหวัดลำปาง ร่วมกับมหาวิทยาลัยเชียงใหม่

รหัสฝาย : WLP01130303

ตำแหน่งที่ ชื่อฝาย ห้วยแม่เพือง(ฝายหิน) ชื่อลำน้ำ แม่เพือง ลำน้ำสาขาของ แม่ไพร/แม่ตู่/แม่น้ำวัง

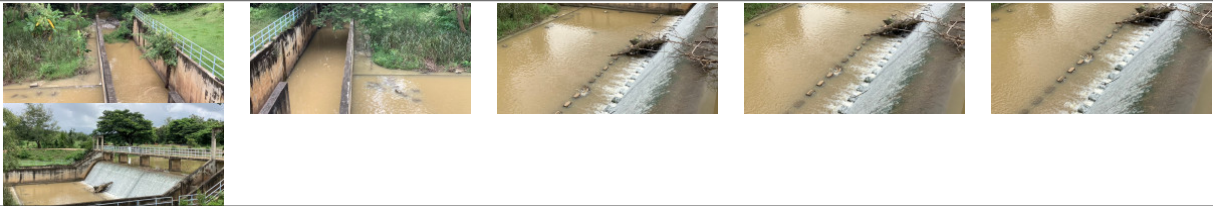
4. ส่วนท้ายน้ำ

4.4 แผงปะทะด้านท้ายน้ำ	ปกติ	✓	✓	✓	✓	✓	✓	✓	✓	✓		<input type="checkbox"/> ไม่มี <input type="checkbox"/> มองไม่เห็น อื่นๆ
	น้อย											
	ปานกลาง											
	มาก
