แบบฟอร์มการตรวจสภาพฝาย

โครงการพัฒนาระบบสารสนเทศการตรวจประเมินสภาพฝายและการบริหารจัดการ
พื้นที่เสี่ยงภัยแล้งและน้ำท่วมในจังหวัดลำปาง
โดยองค์การบริหารส่วนจังหวัดลำปาง ร่วมกับมหาวิทยาลัยเชียงใหม่

รหัสฝาย : WLP01140303

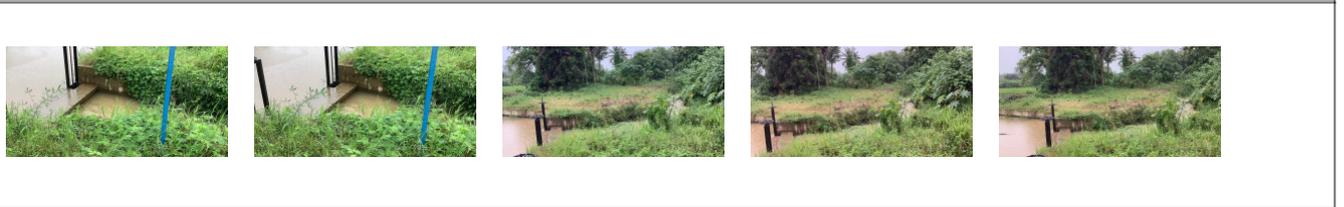
4. ส่วนท้ายน้ำ

4.4 แผงปะทะด้านท้ายน้ำ	ปกติ												<input checked="" type="checkbox"/> ไม่มี
	น้อย												<input type="checkbox"/> มองไม่เห็น
	ปานกลาง												อื่นๆ
	มาก
