แบบฟอร์มการตรวจสภาพฝาย

โครงการพัฒนาระบบสารสนเทศการตรวจประเมินสภาพฝายและการบริหารจัดการ
พื้นที่เสี่ยงภัยแล้งและน้ำท่วมในจังหวัดลำปาง
โดยองค์การบริหารส่วนจังหวัดลำปาง ร่วมกับมหาวิทยาลัยเชียงใหม่

รหัสฝาย : WLP01140501

ตำแหน่งที่ ชื่อฝาย แมตู่ลูกที่1 ชื่อลำน้ำ แมตู่ ลำน้ำสาขาของ แม่น้ำวัง

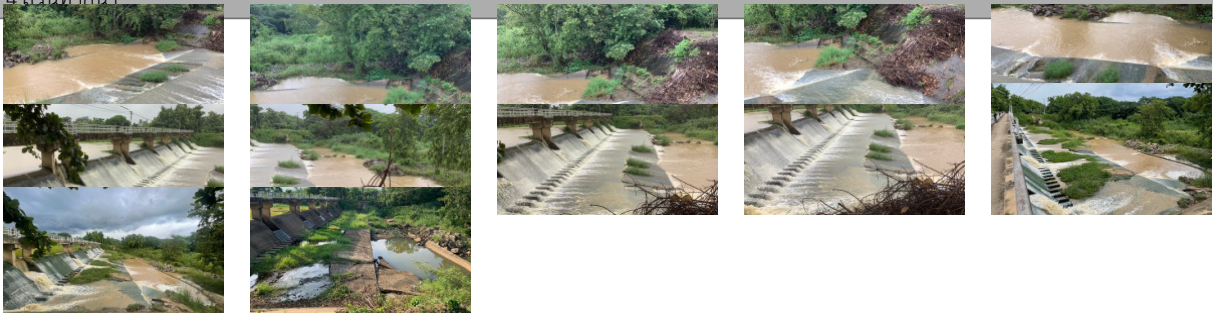
4 ส่วนท้ายน้ำ

4.4 แผงปะทะด้านท้ายน้ำ	ปกติ									✓		<input type="checkbox"/> ไม่มี <input type="checkbox"/> มองไม่เห็น อื่นๆ	
	น้อย				✓						✓		
	ปานกลาง												
	มาก	✓	✓	✓		✓	✓	✓
