# แบบฟอร์มการตรวจสภาพฝาย

โครงการพัฒนาระบบสารสนเทศการตรวจประเมินสภาพฝายและการบริหารจัดการ  
พื้นที่เสี่ยงภัยแล้งและน้ำท่วมในจังหวัดลำปาง  
โดยองค์การบริหารส่วนจังหวัดลำปาง ร่วมกับมหาวิทยาลัยเชียงใหม่

รหัสฝาย : WLP01150705

ตำแหน่งที่ ชื่อฝาย ท่งจั่ว ชื่อลำน้ำ แม่สุย ลำน้ำสาขาของ แม่คอม/แม่ต๋อย/แม่น้ำวัง

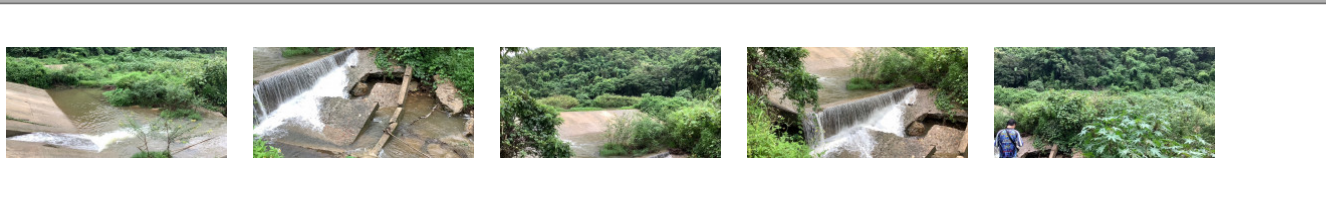
### 4. ส่วนท้ายน้ำ

4.4 แผงปะทะด้านท้ายน้ำ	ปกติ												<input type="checkbox"/> ไม่มี <input checked="" type="checkbox"/> มองไม่เห็น อื่นๆ
	น้อย												
	ปานกลาง												
	มาก

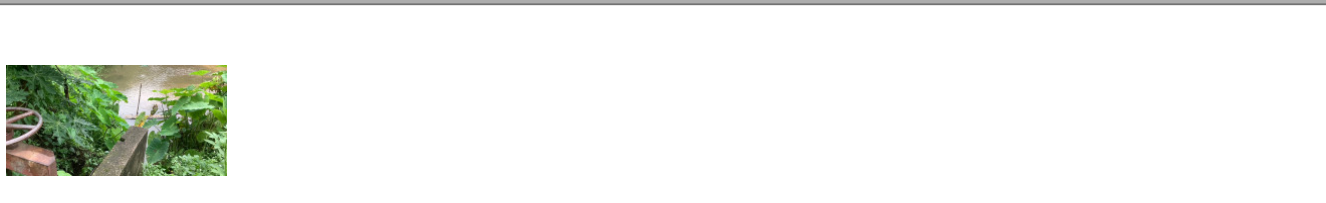
### 6. ระบบส่งน้ำ

6. ระบบส่งน้ำ <input checked="" type="checkbox"/> ใช้งานได้ <input type="checkbox"/> ควรปรับปรุง <input type="checkbox"/> ควรรื้อถอนก่อสร้างใหม่

6.1 พื้น (floor) ตะกอน	ปกติ	<input checked="" type="checkbox"/>	<input checked="" type="checkbox"/>	<input checked="" type="checkbox"/>	<input checked="" type="checkbox"/>	<input checked="" type="checkbox"/>	<input checked="" type="checkbox"/>	<input checked="" type="checkbox"/>	<input checked="" type="checkbox"/>	<input checked="" type="checkbox"/>		<input type="checkbox"/> ไม่มี <input type="checkbox"/> มองไม่เห็น อื่นๆ	
	น้อย												
	<input type="checkbox"/> ปกติ <input checked="" type="checkbox"/> น้อย	ปานกลาง									<input checked="" type="checkbox"/>		
	<input type="checkbox"/> ปานกลาง <input type="checkbox"/> มาก	มาก

6.2 ลาดด้านข้าง	ปกติ	<input checked="" type="checkbox"/>	<input checked="" type="checkbox"/>	<input checked="" type="checkbox"/>	<input checked="" type="checkbox"/>	<input checked="" type="checkbox"/>	<input checked="" type="checkbox"/>	<input checked="" type="checkbox"/>	<input checked="" type="checkbox"/>	<input checked="" type="checkbox"/>		<input type="checkbox"/> ไม่มี <input type="checkbox"/> มองไม่เห็น อื่นๆ	
	น้อย												
	ปานกลาง										<input checked="" type="checkbox"/>		
	มาก

6.3 ประตูน้ำ/ปากคลอง	ปกติ											<input checked="" type="checkbox"/> ไม่มี <input type="checkbox"/> มองไม่เห็น อื่นๆ	
	น้อย												
	ปานกลาง												
	มาก
