แบบฟอร์มการตรวจสภาพฝาย

โครงการพัฒนาระบบสารสนเทศการตรวจประเมินสภาพฝายและวางแผนปรับปรุงเพิ่มประสิทธิภาพฝาย
ในพื้นที่ลุ่มน้ำแม่จาง จังหวัดลำปาง
โดยการไฟฟ้าฝ่ายผลิตแห่งประเทศไทย (กฟผ) แม่เมาะ ร่วมกับมหาวิทยาลัยเชียงใหม่

รหัสฝาย : WLP02020704

ผู้ตรวจสอบ ทีมตรวจประเมิน วัน/เดือน/ปี 27 เมษายน 2566 ตำแหน่ง - หน่วยงาน CMU

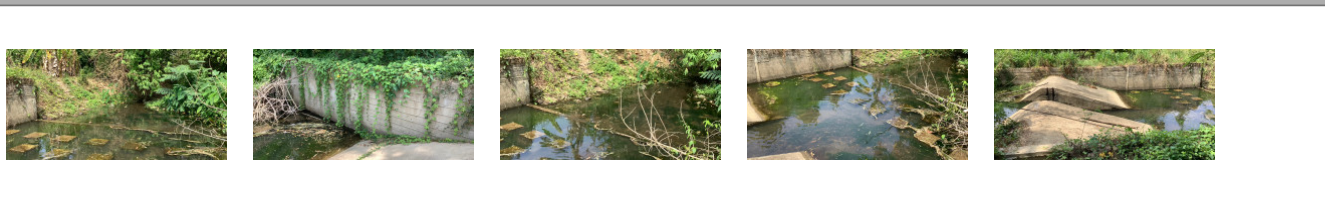
4. ส่วนท้ายน้ำ

4.4 แผงปะทะด้านท้ายน้ำ	ปกติ												<input checked="" type="checkbox"/> ไม่มี <input type="checkbox"/> มองไม่เห็น อื่นๆ
	น้อย												
	ปานกลาง												
	มาก
