แบบฟอร์มการตรวจสภาพฝาย

โครงการพัฒนาระบบสารสนเทศการตรวจประเมินสภาพฝายและวางแผนปรับปรุงเพิ่มประสิทธิภาพฝาย
ในพื้นที่ลุ่มน้ำแม่จาง จังหวัดลำปาง
โดยการไฟฟ้าฝ่ายผลิตแห่งประเทศไทย (กฟผ) แม่เมาะ ร่วมกับมหาวิทยาลัยเชียงใหม่

รหัสฝาย : WLP02050602

ผู้ตรวจสอบ ทีมตรวจประเมิน วัน/เดือน/ปี 26 เมษายน 2566 ตำแหน่ง - หน่วยงาน CMU

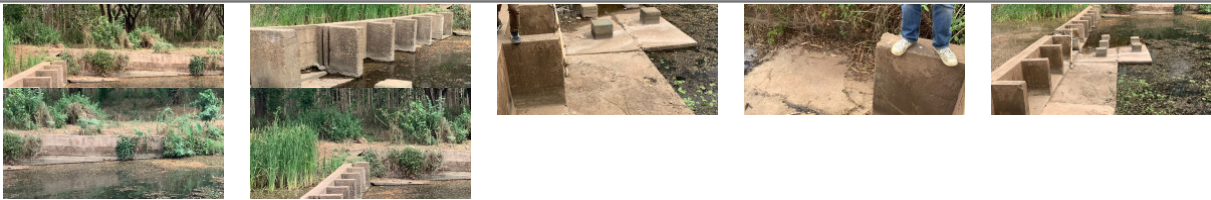
4. ส่วนท้ายน้ำ

4.4 แผงปะทะด้านท้ายน้ำ	ปกติ												<input checked="" type="checkbox"/> ไม่มี <input type="checkbox"/> มองไม่เห็น อื่นๆ
	น้อย				✓						✓		
	ปานกลาง	✓	✓	✓		✓	✓	✓	✓				
	มาก
