# แบบฟอร์มการตรวจสภาพฝาย

โครงการพัฒนาระบบสารสนเทศการตรวจประเมินสภาพฝายและวางแผนปรับปรุงเพิ่มประสิทธิภาพฝาย  
ในพื้นที่ลุ่มน้ำแม่จาง จังหวัดลำปาง  
โดยการไฟฟ้าฝ่ายผลิตแห่งประเทศไทย (กฟผ) แม่เมาะ ร่วมกับมหาวิทยาลัยเชียงใหม่

รหัสฝาย : WLP02050602

ผู้ตรวจสอบ ทีมตรวจประเมิน วัน/เดือน/ปี 26 เมษายน 2566 ตำแหน่ง - หน่วยงาน CMU

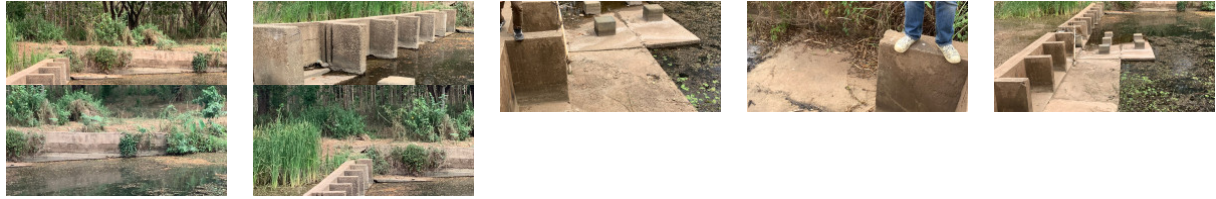
### 4. ส่วนท้ายน้ำ

4.4 แผงปะทะด้านท้ายน้ำ	ปกติ												<input checked="" type="checkbox"/> ไม่มี <input type="checkbox"/> มองไม่เห็น อื่นๆ
	น้อย				✓						✓		
	ปานกลาง	✓	✓	✓		✓	✓	✓	✓				
	มาก
