# แบบฟอร์มการตรวจสภาพฝาย

โครงการพัฒนาระบบสารสนเทศการตรวจประเมินสภาพฝายและการบริหารจัดการ  
พื้นที่เสี่ยงภัยแล้งและน้ำท่วมในจังหวัดลำปาง  
โดยองค์การบริหารส่วนจังหวัดลำปาง ร่วมกับมหาวิทยาลัยเชียงใหม่

รหัสฝาย : WLP03060501

ผู้ตรวจสอบ ทีมตรวจประเมิน วัน/เดือน/ปี 26 ตุลาคม 2566 ตำแหน่ง - หน่วยงาน CMU

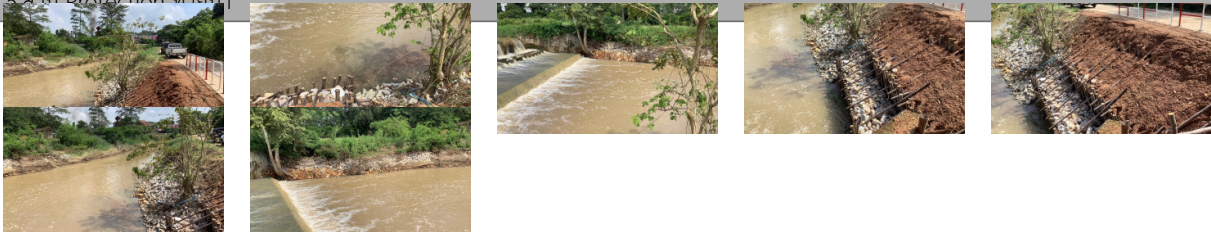
### 5. ส่วน Protection ท้ายน้ำ

5.1 ฝั้น (floor)	ปกติ			✓	✓	✓	✓	✓	✓			<input type="checkbox"/> ไม่มี <input type="checkbox"/> มองไม่เห็น อื่นๆ
ตะกอน	น้อย	✓	✓							✓		
<input type="checkbox"/> ปกติ <input checked="" type="checkbox"/> น้อย	ปานกลาง											
<input type="checkbox"/> ปานกลาง <input type="checkbox"/> มาก	มาก

5.2 ลาดด้านข้าง	ปกติ			✓	✓	✓	✓	✓	✓			<input type="checkbox"/> ไม่มี <input type="checkbox"/> มองไม่เห็น อื่นๆ
	น้อย	✓	✓							✓		
	ปานกลาง											
	มาก
