แบบฟอร์มการตรวจสภาพฝาย

โครงการพัฒนาระบบสารสนเทศการตรวจประเมินสภาพฝายและการบริหารจัดการ
พื้นที่เสี่ยงภัยแล้งและน้ำท่วมในจังหวัดลำปาง
โดยองค์การบริหารส่วนจังหวัดลำปาง ร่วมกับมหาวิทยาลัยเชียงใหม่

รหัสฝาย : WLP03081001

ตำแหน่งที่ ชื่อฝาย บ้านท่าผา ชื่อลำน้ำ แม่น้ำวัง ลำน้ำสาขาของ แม่น้ำปิง

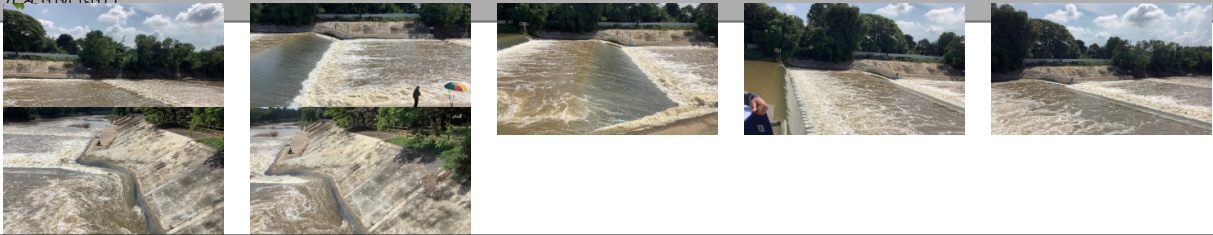
4. ส่วนท้ายน้ำ

4.4 แผงปะทะด้านท้ายน้ำ	ปกติ											<input type="checkbox"/> ไม่มี <input checked="" type="checkbox"/> มองไม่เห็น อื่นๆ
	น้อย											
	ปานกลาง											
	มาก
