แบบฟอร์มการตรวจสภาพฝาย

โครงการพัฒนาระบบสารสนเทศการตรวจประเมินสภาพฝายและการบริหารจัดการ
พื้นที่เสี่ยงภัยแล้งและน้ำท่วมในจังหวัดลำปาง
โดยองค์การบริหารส่วนจังหวัดลำปาง ร่วมกับมหาวิทยาลัยเชียงใหม่

รหัสฝาย : WLP04010501

ตำแหน่งที่ ชื่อฝาย ท่งงาม ชื่อลำน้ำ แม่เสียง ลำน้ำสาขาของ แม่ต้า/แม่น้ำวัง

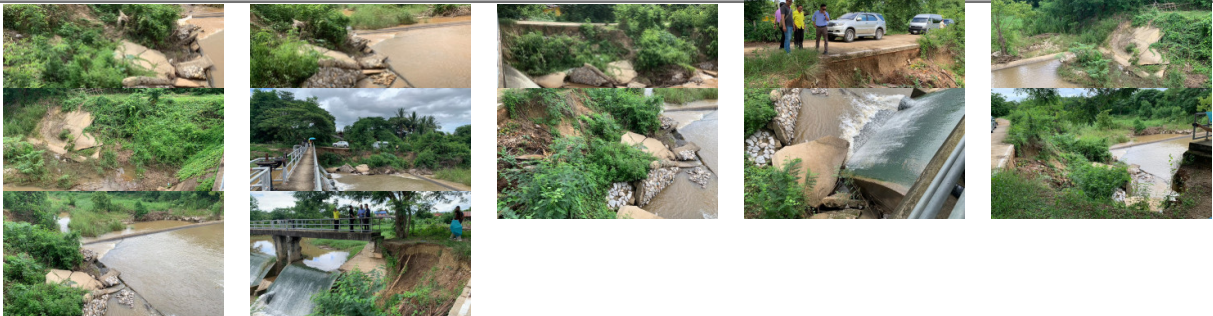
4. ส่วนท้ายน้ำ

4.4 แผงปะทะด้านท้ายน้ำ	ปกติ				✓		✓		✓			<input type="checkbox"/> ไม่มี <input type="checkbox"/> มองไม่เห็น อื่นๆ
	น้อย									✓		
	ปานกลาง	✓	✓	✓		✓		✓				
	มาก
