แบบฟอร์มการตรวจสอบสภาพฝาย

โครงการพัฒนาระบบสารสนเทศการตรวจสอบประเมินสภาพฝายและการบริหารจัดการ
พื้นที่เลี่ยงภัยและน้ำท่วมในจังหวัดลำปาง
โดยองค์การบริหารส่วนจังหวัดลำปาง ร่วมกับมหาวิทยาลัยเชียงใหม่

รหัสฝาย : WLP04021201

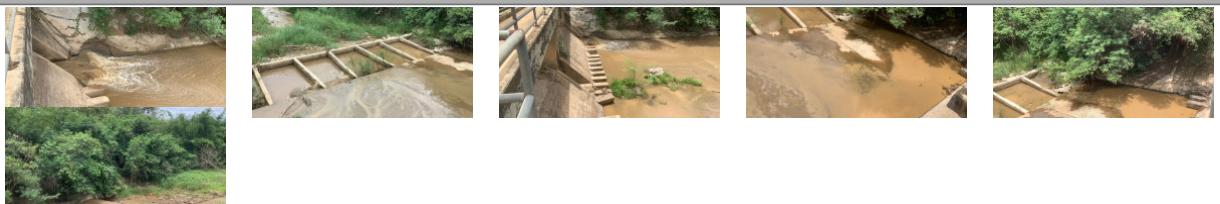
4. สวนท้ายน้ำ

4. ส่วนท้ายน้ำ (Downstream Concrete Section) <input type="checkbox"/> ใช้งานได้ <input checked="" type="checkbox"/> ควรปรับปรุง <input type="checkbox"/> ควรรื้อถอนก่อสร้างใหม่
