แบบฟอร์มการตรวจสอบสภาพฝาย

โครงการพัฒนาระบบสารสนเทศการตรวจสอบประเมินสภาพฝายและการบริหารจัดการ
พื้นที่เลี่ยงภัยแล้งและน้ำท่วมในจังหวัดลำปาง
โดยองค์การบริหารส่วนจังหวัดลำปาง ร่วมกับมหาวิทยาลัยเชียงใหม่

รหัสฝาย : WLP04030901

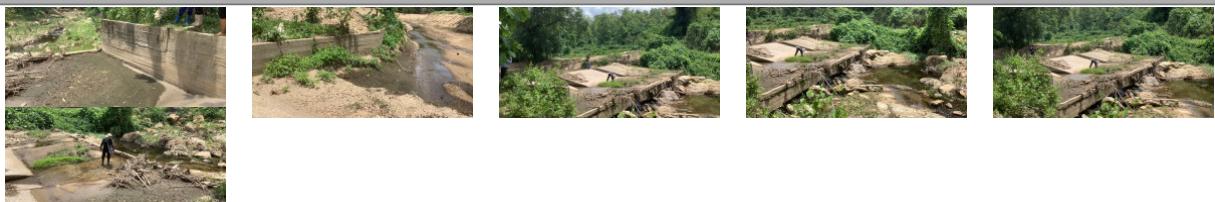
4. สวนท้ายน้ำ

4. ส่วนท้ายน้ำ (Downstream Concrete Section) <input type="checkbox"/> ใช้งานได้ <input checked="" type="checkbox"/> ควรปรับปรุง <input type="checkbox"/> ควรรื้อถอนก่อสร้างใหม่

4.1 พื้น (floor)	ปกติ		✓		✓			✓	✓		ใช้แผ่นไม้ อ่อนๆ	<input type="checkbox"/> ไม่มี <input type="checkbox"/> ม่องไม้เห็น อ่อนๆ
ตะกอน	น้อย	✓		✓		✓	✓			✓		
<input type="checkbox"/> ปกติ <input checked="" type="checkbox"/> น้อย	ปานกลาง											
<input type="checkbox"/> ปานกลาง <input type="checkbox"/> มาก	มาก

4.2 ลาดด้านข้าง	ปกติ		✓		✓			✓	✓		ใช้แผ่นไม้ อ่อนๆ	<input type="checkbox"/> ไม่มี <input type="checkbox"/> ม่องไม้เห็น อ่อนๆ
น้อย	✓		✓		✓		✓			✓		
ปานกลาง												
มาก

4.4 แมงปะทะด้านท้ายน้ำ	ปกติ		✓		✓			✓	✓		□ ไม่มี □ ม่องไม้เห็น อื่นๆ
	น้อย	✓		✓		✓	✓			✓	
	ปานกลาง										
	มาก										
5. ส่วน Protection ท้ายน้ำ (Downstream Protection Section) □ ใช้งานได้ □ ควรปรับปรุง □ ควรรื้อถอนก่อสร้างใหม่
