แบบฟอร์มการตรวจสภาพฝาย

โครงการพัฒนาระบบสารสนเทศการตรวจประเมินสภาพฝายและการบริหารจัดการ
พื้นที่เสี่ยงภัยแล้งและน้ำท่วมในจังหวัดลำปาง
โดยองค์การบริหารส่วนจังหวัดลำปาง ร่วมกับมหาวิทยาลัยเชียงใหม่

รหัสฝาย : WLP05010101

ตำแหน่งที่ ชื่อฝาย สบแห้ง ชื่อลำน้ำ แม่แห้ง ลำน้ำสาขาของ แม่น้ำงาว

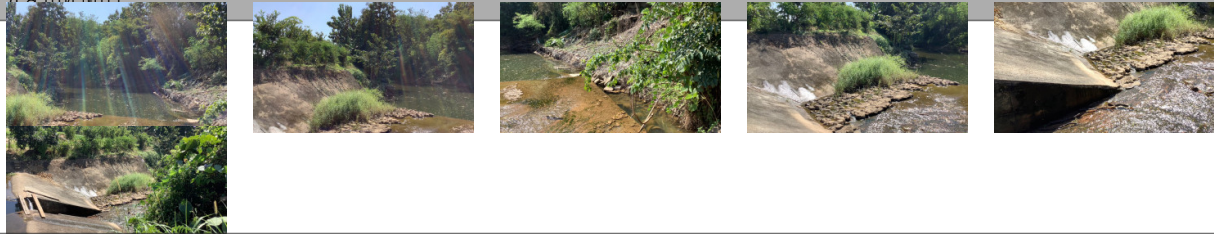
4. ส่วนท้ายน้ำ

4.4 แผงปะทะด้านท้ายน้ำ	ปกติ											<input checked="" type="checkbox"/> ไม่มี <input type="checkbox"/> มองไม่เห็น อื่นๆ
	น้อย											
	ปานกลาง											
	มาก
