แบบฟอร์มการตรวจสอบสภาพฝาย

โครงการพัฒนาระบบสารสนเทศการตรวจสอบประเมินสภาพฝายและการบริหารจัดการ
พื้นที่เลี่ยงภัยแล้งและน้ำท่วมในจังหวัดลำปาง
โดยองค์การบริหารส่วนจังหวัดลำปาง ร่วมกับมหาวิทยาลัยเชียงใหม่

รหัสฝาย : WLP05040201

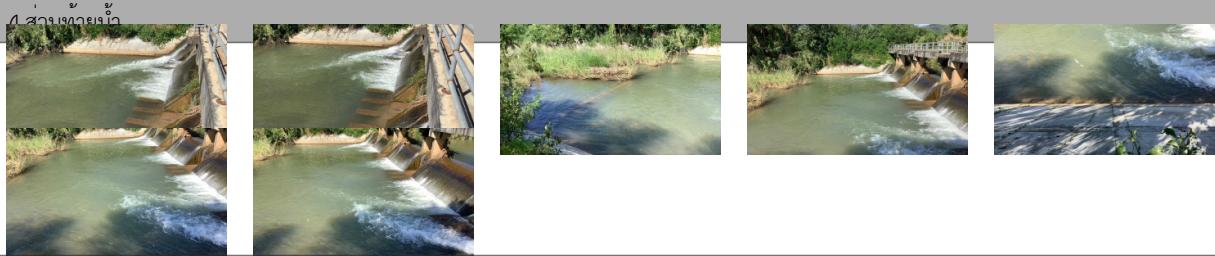
4. สวนท้ายน้ำ

4. ส่วนท้ายน้ำ (Downstream Concrete Section) <input checked="" type="checkbox"/> ใช้งานได้ <input type="checkbox"/> ควรปรับปรุง <input type="checkbox"/> ควรรื้อถอนก่อสร้างใหม่

4.1 พื้น (floor)	ปกติ	✓	✓	✓	✓	✓	✓	✓	✓	✓	□ ไม่มี □ ม่องไม้เห็น อ่อนๆ
ตะกอน	น้อย										
<input type="checkbox"/> ปกติ <input checked="" type="checkbox"/> น้อย	ปานกลาง										
<input type="checkbox"/> ปานกลาง <input type="checkbox"/> มาก	มาก

4.2 ลาดด้านข้าง	ปกติ	✓	✓	✓	✓	✓	✓	✓	✓	✓	□ ไม่มี □ ม่องไม้เห็น อ่อนๆ
น้อย											
ปานกลาง											
มาก											
4.3 พื้นตะเข็บ	ปกติ										<input checked="" type="checkbox"/> ไม่มี <input type="checkbox"/> ม่องไม้เห็น อ่อนๆ
น้อย											
ปานกลาง											
มาก
