## แบบฟอร์มการตรวจสอบสภาพฝาย

โครงการพัฒนาระบบสารสนเทศการตรวจสอบประเมินสภาพฝายและการบริหารจัดการ  
พื้นที่เลี่ยงภัยแล้งและน้ำท่วมในจังหวัดลำปาง  
โดยองค์การบริหารส่วนจังหวัดลำปาง ร่วมกับมหาวิทยาลัยเชียงใหม่

รหัสฝาย : WLP05040401

ผู้ตรวจสอบ ทีมตรวจสอบประเมิน วัน/เดือน/ปี 21 พฤศจิกายน 2566 ตำแหน่ง - หน่วยงาน CMU

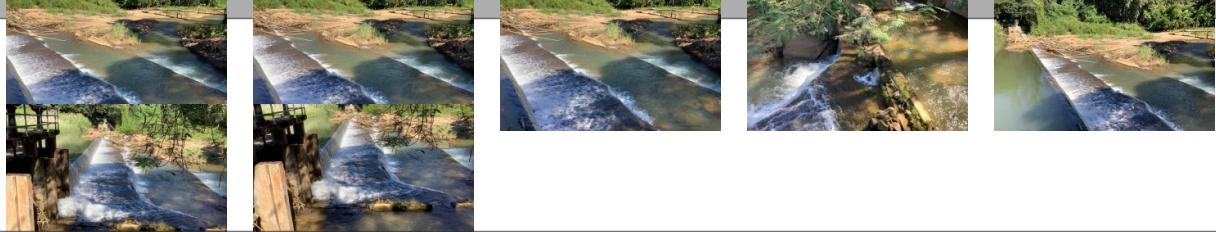
4. สวนท้ายน้ำ

4. ส่วนท้ายน้ำ (Downstream Concrete Section) <input type="checkbox"/> ใช้งานได้ <input checked="" type="checkbox"/> ควรปรับปรุง <input type="checkbox"/> ควรรื้อถอนก่อสร้างใหม่

4.1 พื้น (floor)	ปกติ								✓			□ ไม่มี □ ม่องไม้เห็น อ่อนๆ
ตะกอน	น้อย				✓					✓		
<input type="checkbox"/> ปกติ <input checked="" type="checkbox"/> น้อย	ปานกลาง											
<input type="checkbox"/> ปานกลาง <input type="checkbox"/> มาก	มาก	✓	✓	✓	✓	✓	✓	✓

4.2 ลาดด้านข้าง	ปกติ								✓			□ ไม่มี □ ม่องไม้เห็น อ่อนๆ
	น้อย				✓					✓		
	ปานกลาง											
	มาก	✓	✓	✓	✓	✓	✓	✓				
4.3 พื้นตะเข็บ	ปกติ											✓ ไม่มี □ ม่องไม้เห็น อ่อนๆ
	น้อย											
	ปานกลาง											
	มาก
