## แบบฟอร์มการตรวจสภาพฝาย

โครงการพัฒนาระบบสารสนเทศการตรวจประเมินสภาพฝายและการบริหารจัดการ  
พื้นที่เสี่ยงภัยแล้งและน้ำท่วมในจังหวัดลำปาง  
โดยองค์การบริหารส่วนจังหวัดลำปาง ร่วมกับมหาวิทยาลัยเชียงใหม่

รหัสฝาย : WLP05090104

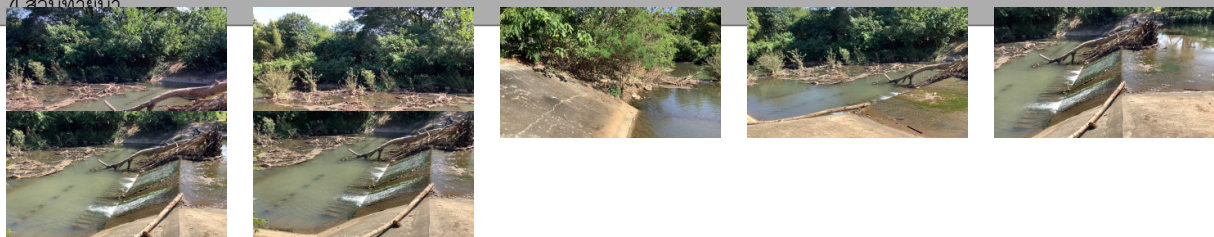
### 4. ส่วนจ่ายน้ำ

| องค์ประกอบ | | ผลการตรวจสอบสภาพฝายด้วยสายตา | | | | | | | | | | ขนาดความเสียหาย | หมายเหตุ |
|---|---|---|---|---|---|---|---|---|---|---|--|---|---|
| 4.1 พื้น (floor) | ปกติ | ✓ | ✓ | ✓ | ✓ | ✓ | ✓ | ✓ | ✓ | | | <input type="checkbox"/> ไม่มี<br><input type="checkbox"/> มองไม่เห็น<br>อื่นๆ | |
| ตะกอน | น้อย | | | | | | | | | ✓ | | | |
| 4.2 ลาดด้านข้าง | ปกติ | ✓ | ✓ | ✓ | ✓ | ✓ | ✓ | ✓ | ✓ | | | <input type="checkbox"/> ไม่มี<br><input type="checkbox"/> มองไม่เห็น<br>อื่นๆ | |
| | น้อย | | | | | | | | | ✓ | | | |
