## แบบฟอร์มการตรวจสภาพฝาย

โครงการพัฒนาระบบสารสนเทศการตรวจประเมินสภาพฝายและการบริหารจัดการ  
พื้นที่เสี่ยงภัยแล้งและน้ำท่วมในจังหวัดลำปาง  
โดยองค์การบริหารส่วนจังหวัดลำปาง ร่วมกับมหาวิทยาลัยเชียงใหม่

รหัสฝาย : WLP05100301

ตำแหน่งที่ ชื่อฝาย ท่งหลวง ชื่อลำน้ำ แม่ต๊ีบ ลำน้ำสาขาของ แม่น้ำาว

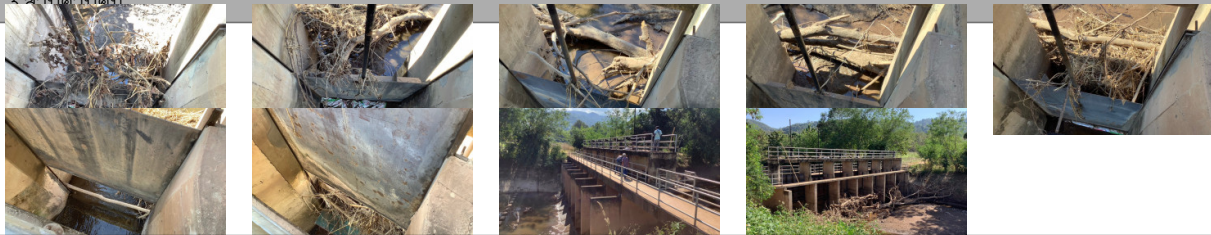
### 3. ส่วนกลางเดิม

| องค์ประกอบ | ผลการตรวจสอบสภาพฝายด้วยสายตา | | | | | | | | | | ขนาดความเสียหาย | หมายเหตุ |
|---|---|---|---|---|---|---|---|---|---|---|---|---|
| 3. ส่วนควบคุม (Control Sector) <input type="checkbox"/> ใช้งานได้ <input checked="" type="checkbox"/> ควรปรับปรุง <input type="checkbox"/> ควรรื้อถอนก่อสร้างใหม่ | | | | | | | | | | | | |
| 3.1 ฝายควบคุมน้ำและบันไดปลา | ปกติ | | ✓ | | ✓ | ✓ | ✓ | ✓ | ✓ | ✓ | <input type="checkbox"/> ไม่มี<br><input type="checkbox"/> มองไม่เห็น<br>อื่นๆ | |
| | น้อย | ✓ | | ✓ | | | | | | | | |
| 3.2 กำแพงข้าง | ปกติ | | ✓ | | ✓ | ✓ | ✓ | ✓ | ✓ | ✓ | <input type="checkbox"/> ไม่มี<br><input type="checkbox"/> มองไม่เห็น<br>อื่นๆ | |

| องค์ประกอบ | | ผลการตรวจสอบสภาพฝายด้วยสายตา | | | | | | | | | | ขนาดความเสียหาย | หมายเหตุ |
|---|---|---|---|---|---|---|---|---|---|---|---|---|---|
| 3.3.3 ประตูระบายน้ำเฉพาะตัวบาน | ปกติ | ✓ | ✓ | ✓ | ✓ | ✓ | ✓ | ✓ | ✓ | ✓ | ชำรุด 3 ตัว | <input type="checkbox"/> ไม่มี<br><input type="checkbox"/> มองไม่เห็น<br>อื่นๆ | |
| 3.3.4 ประตูระบายน้ำเครื่องกล/อุปกรณ์ | ปกติ | ✓ | ✓ | ✓ | ✓ | ✓ | ✓ | ✓ | ✓ | ✓ | ชำรุด 3 ตัว | <input type="checkbox"/> ไม่มี<br><input type="checkbox"/> มองไม่เห็น<br>อื่นๆ | |
