แบบฟอร์มการตรวจสภาพฝาย

โครงการพัฒนาระบบสารสนเทศการตรวจประเมินสภาพฝายและการบริหารจัดการ
พื้นที่เสี่ยงภัยแล้งและน้ำท่วมในจังหวัดลำปาง
โดยองค์การบริหารส่วนจังหวัดลำปาง ร่วมกับมหาวิทยาลัยเชียงใหม่

รหัสฝาย : WLP05100303

ผู้ตรวจสอบ ทีมตรวจประเมิน วัน/เดือน/ปี 6 ธันวาคม 2566 ตำแหน่ง - หน่วยงาน CMU

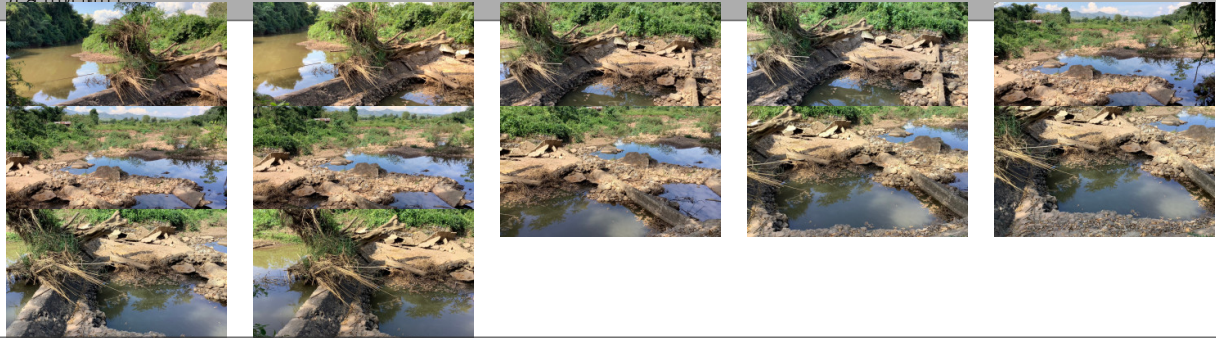
4. ส่วนท้ายน้ำ

4.4 แผงปะทะด้านท้ายน้ำ	ปกติ									✓		<input type="checkbox"/> ไม่มี <input type="checkbox"/> มองไม่เห็น อื่นๆ	
	น้อย				✓						✓		
	ปานกลาง												
	มาก	✓	✓	✓		✓	✓	✓
