## แบบฟอร์มการตรวจสภาพฝาย

โครงการพัฒนาระบบสารสนเทศการตรวจประเมินสภาพฝายและการบริหารจัดการ  
พื้นที่เสี่ยงภัยแล้งและน้ำท่วมในจังหวัดลำปาง  
โดยองค์การบริหารส่วนจังหวัดลำปาง ร่วมกับมหาวิทยาลัยเชียงใหม่

รหัสฝาย : WLP05100401

ตำแหน่งที่ ชื่อฝาย ป่าแดง ชื่อลำน้ำ แม่ตึบ ลำน้ำสาขาของ แม่น้ำวาว

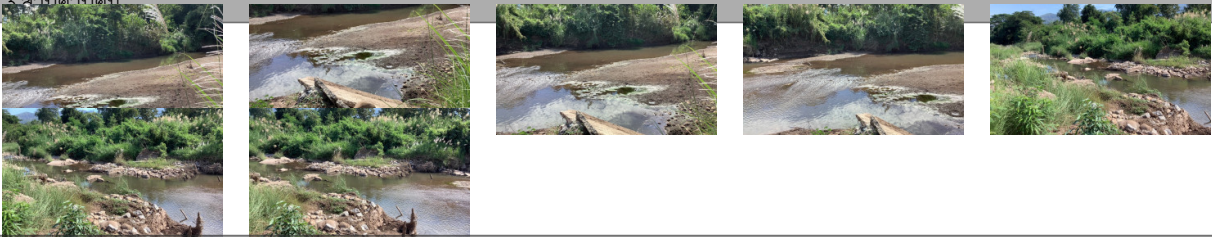
| 3.ส่วนกลางตอน |

| องค์ประกอบ | ผลการตรวจสอบสภาพฝายด้วยสายตา | | | | | | | | | | ขนาดความเสียหาย | หมายเหตุ |
|---|---|---|---|---|---|---|---|---|---|---|---|---|
| 3. ส่วนควบคุม (Control Sector) <input type="checkbox"/> ใช้งานได้ <input type="checkbox"/> ควรปรับปรุง <input checked="" type="checkbox"/> ควรรื้อถอนก่อสร้างใหม่ | | | | | | | | | | | | |
| | มาก | ✓ | ✓ | ✓ | | ✓ | ✓ | ✓ | | | | |

- ☐ อยู่ในแผน ..... ปี ลักษณะโครงการ ..... งบประมาณ ..... บาท
- ☐ ได้รับงบประมาณแล้ว ..... บาท ลักษณะโครงการ .....
- ☐ กำลังปรับปรุงหรือก่อสร้าง ☒ ยังไม่มีในแผน
