# แบบฟอร์มการตรวจสภาพฝาย

โครงการพัฒนาระบบสารสนเทศการตรวจประเมินสภาพฝายและการบริหารจัดการ  
พื้นที่เสี่ยงภัยแล้งและน้ำท่วมในจังหวัดลำปาง  
โดยองค์การบริหารส่วนจังหวัดลำปาง ร่วมกับมหาวิทยาลัยเชียงใหม่

รหัสฝาย : WLP06020706

ตำแหน่งที่ ชื่อฝาย ท่งเลาหลวง ชื่อลำน้ำ ห้วยแก้ว ลำน้ำสาขาของ แม่น้ำวัง

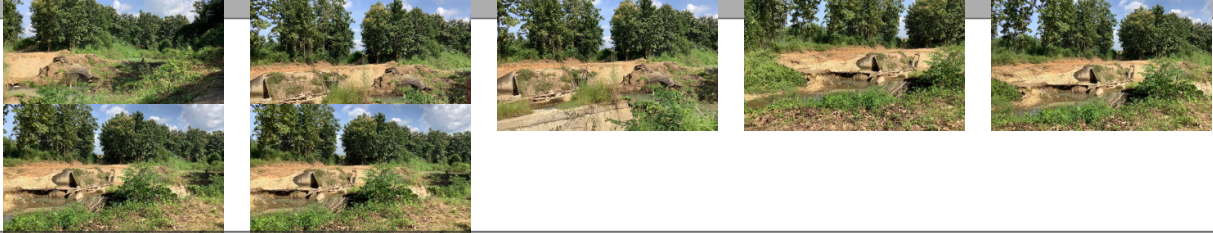
1. ส่วน Protection เหนือน้ำ

2. ส่วนเหนือน้ำ

3. ส่วนควบเคย

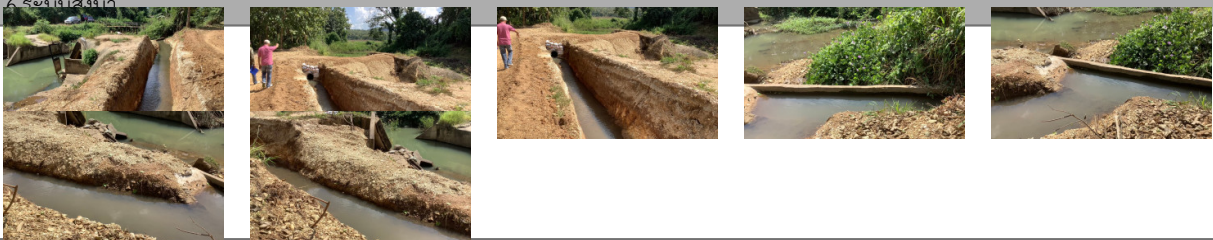
4. ส่วนท้ายน้ำ

5. ส่วน Protection ท้ายน้ำ

6. ส่วนหลังน้ำ
