แบบฟอร์มการตรวจสภาพฝาย

โครงการพัฒนาระบบสารสนเทศการตรวจประเมินสภาพฝายและการบริหารจัดการ
พื้นที่เสี่ยงภัยแล้งและน้ำท่วมในจังหวัดลำปาง
โดยองค์การบริหารส่วนจังหวัดลำปาง ร่วมกับมหาวิทยาลัยเชียงใหม่

รหัสฝาย : WLP06030301

ตำแหน่งที่ ชื่อฝาย ห้วยเสือ ชื่อลำน้ำ ห้วยเสือ ลำน้ำสาขาของ

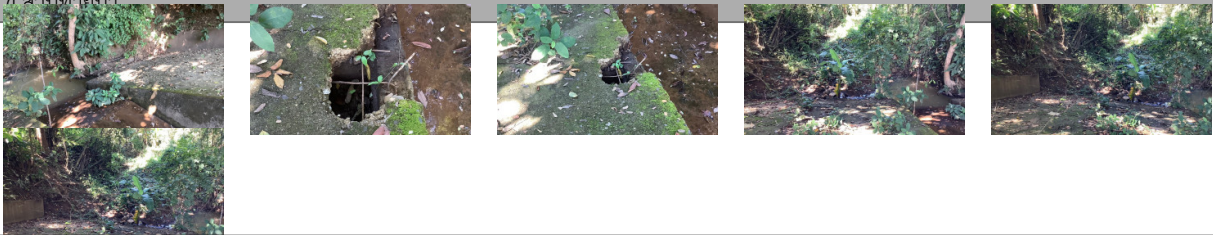
4 ส่วนท้ายน้ำ

4.4 แผงปะทะด้านท้ายน้ำ	ปกติ												<input checked="" type="checkbox"/> ไม่มี <input type="checkbox"/> มองไม่เห็น อื่นๆ
	น้อย												
	ปานกลาง												
	มาก
