# แบบฟอร์มการตรวจสภาพฝาย

โครงการพัฒนาระบบสารสนเทศการตรวจประเมินสภาพฝายและการบริหารจัดการ  
พื้นที่เสี่ยงภัยแล้งและน้ำท่วมในจังหวัดลำปาง  
โดยองค์การบริหารส่วนจังหวัดลำปาง ร่วมกับมหาวิทยาลัยเชียงใหม่

รหัสฝาย : WLP06050303

ตำแหน่งที่ ชื่อฝาย ฝายหลวง ชื่อลำน้ำ แม่น้ำ ลำน้ำสาขาของ แม่น้ำวัง

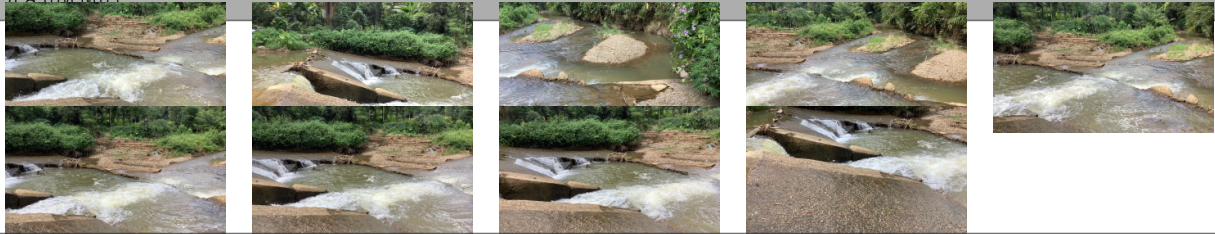
### 4. ส่วนท้ายน้ำ

4.4 แผงปะทะด้านท้ายน้ำ	ปกติ												<input checked="" type="checkbox"/> ไม่มี <input type="checkbox"/> มองไม่เห็น อื่นๆ
	น้อย												
	ปานกลาง												
	มาก
