แบบฟอร์มการตรวจสอบสภาพฝาย

โครงการพัฒนาระบบสารสนเทศการตรวจสอบประเมินสภาพฝายและการบริหารจัดการ
พื้นที่เลี่ยงภัยแล้งและน้ำท่วมในจังหวัดลำปาง
โดยองค์การบริหารส่วนจังหวัดลำปาง ร่วมกับมหาวิทยาลัยเชียงใหม่

รหัสฝาย : WLP06050501

ผู้ตรวจสอบ ทีมตรวจสอบ วัน/เดือน/ปี 14 พฤศจิกายน 2566 ตำแหน่ง - หน่วยงาน CMU
ตำแหน่งที่ ชื่อฝาย ขอนแก่น ชื่อลำน้ำ แม่ต่า ลำน้ำสาขาของ แม่น้ำวัง
ก่อสร้าง เมื่อปี พ.ศ. 2549 อายุฝาย 17 ออกแบบเอง ใช้แบบมาตรฐาน
 ก่อสร้างเองโดยใช้แรงงานชาวบ้าน ใช้งบของ
หน่วยงานรับผิดชอบ หน่วยงานตามภารกิจ
 หน่วยงานท้องถิ่น อบจ.ลำปาง รับถ่ายโอนมาจาก
 อื่นๆ

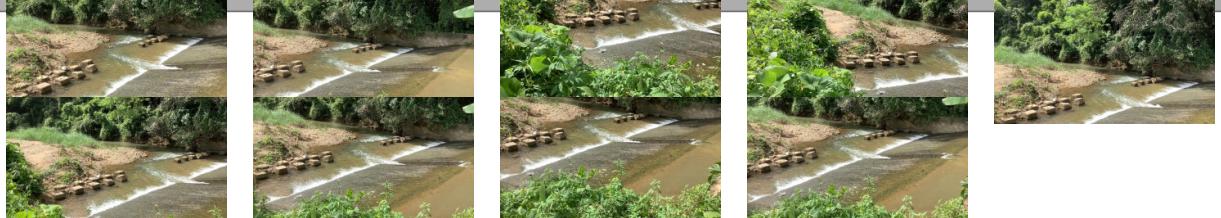
4. สวนเข้าด้วยกัน

4.1 พื้น (floor)	ปกติ				✓	✓	✓	✓	✓	✓	ไม่มี ม่องไม้เห็น อ่อนๆ
ตะกอน	น้อย	✓	✓	✓				✓			
<input type="checkbox"/> ปกติ <input checked="" type="checkbox"/> น้อย	ปานกลาง										
<input type="checkbox"/> ปานกลาง <input type="checkbox"/> มาก	มาก

4.2 ลาดด้านข้าง	ปกติ				✓	✓	✓	✓			ไม่มี ม่องไม้เห็น อ่อนๆ
น้อย	✓	✓	✓					✓		✓	
ปานกลาง											
มาก											
4.3 พื้นตะเข็บ	ปกติ				✓	✓	✓	✓	✓	✓	ไม่มี ม่องไม้เห็น อ่อนๆ
น้อย											
ปานกลาง	✓	✓	✓					✓			
มาก
