แบบฟอร์มการตรวจสภาพฝาย

โครงการพัฒนาระบบสารสนเทศการตรวจประเมินสภาพฝายและการบริหารจัดการ
พื้นที่เสี่ยงภัยแล้งและน้ำท่วมในจังหวัดลำปาง
โดยองค์การบริหารส่วนจังหวัดลำปาง ร่วมกับมหาวิทยาลัยเชียงใหม่

รหัสฝาย : WLP07060402

ตำแหน่งที่ ชื่อฝาย หลวง ชื่อลำน้ำ แม่สุก ลำน้ำสาขาของ แม่น้ำวัง

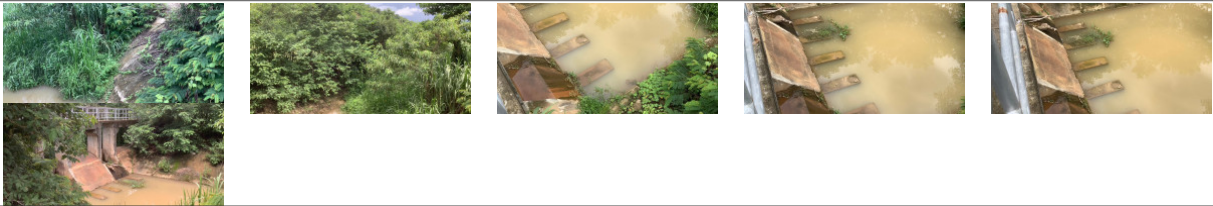
4. ส่วนท้ายน้ำ

4.4 แผงปะทะด้านท้ายน้ำ	ปกติ	✓	✓	✓	✓	✓	✓	✓	✓			<input type="checkbox"/> ไม่มี <input type="checkbox"/> มองไม่เห็น อื่นๆ	
	น้อย												
	ปานกลาง									✓			
	มาก
