## แบบฟอร์มการตรวจสภาพฝาย

โครงการพัฒนาระบบสารสนเทศการตรวจประเมินสภาพฝายและการบริหารจัดการ  
พื้นที่เสี่ยงภัยแล้งและน้ำท่วมในจังหวัดลำปาง  
โดยองค์การบริหารส่วนจังหวัดลำปาง ร่วมกับมหาวิทยาลัยเชียงใหม่

รหัสฝาย : WLP08040401

ผู้ตรวจสอบ ทีมตรวจประเมิน วัน/เดือน/ปี 27 ธันวาคม 2566 ตำแหน่ง - หน่วยงาน CMU

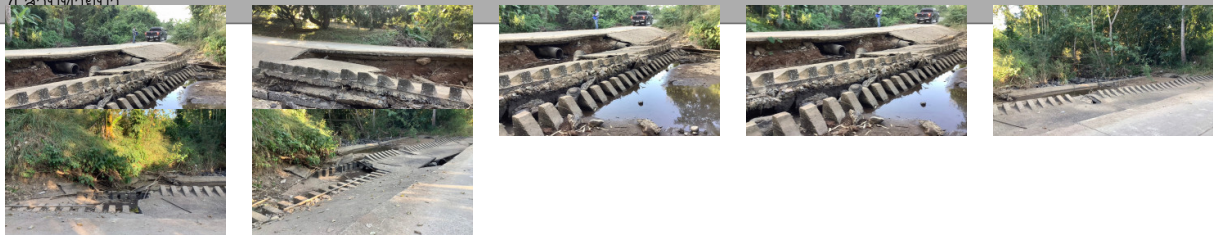
### 4. ส่วนท้ายน้ำ

| องค์ประกอบ | | ผลการตรวจสอบสภาพฝายด้วยสายตา | | | | | | | | | | | |
|---|---|---|---|---|---|---|---|---|---|---|---|---|--|
| 4.4 แผงปะทะด้านท้ายน้ำ | ปกติ | | | | ✓ | | | | ✓ | ✓ | | <input type="checkbox"/> ไม่มี<br><input type="checkbox"/> มองไม่เห็น<br>อื่นๆ | |
| | ปานกลาง | ✓ | ✓ | ✓ | | ✓ | ✓ | ✓ | | | | | |
