แบบฟอร์มการตรวจสภาพฝาย

โครงการพัฒนาระบบสารสนเทศการตรวจประเมินสภาพฝายและการบริหารจัดการ
พื้นที่เสี่ยงภัยแล้งและน้ำท่วมในจังหวัดลำปาง
โดยองค์การบริหารส่วนจังหวัดลำปาง ร่วมกับมหาวิทยาลัยเชียงใหม่

รหัสฝาย : WLP08040602

ตำแหน่งที่ ชื่อฝาย - ชื่อลำน้ำ แม่มอก ลำน้ำสาขาของ แม่น้ำยม

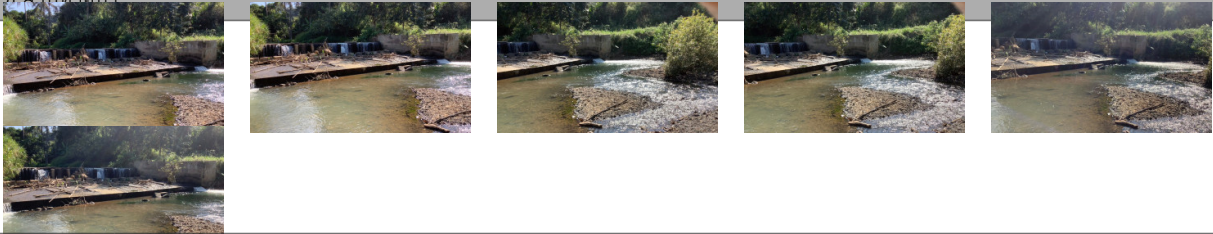
4. ส่วนเขื่อนน้ำ

4.4 แผงปะทะด้านท้ายน้ำ	ปกติ												<input checked="" type="checkbox"/> ไม่มี <input type="checkbox"/> มองไม่เห็น อื่นๆ
	น้อย				✓					✓	✓		
	ปานกลาง	✓	✓	✓		✓	✓	✓					
	มาก
