แบบฟอร์มการตรวจสภาพฝาย

โครงการพัฒนาระบบสารสนเทศการตรวจประเมินสภาพฝายและการบริหารจัดการ
พื้นที่เสี่ยงภัยแล้งและน้ำท่วมในจังหวัดลำปาง
โดยองค์การบริหารส่วนจังหวัดลำปาง ร่วมกับมหาวิทยาลัยเชียงใหม่

รหัสฝาย : WLP08041001

ตำแหน่งที่ ชื่อฝาย สะพานหิน ชื่อลำน้ำ แม่มอก ลำน้ำสาขาของ แม่น้ำยม

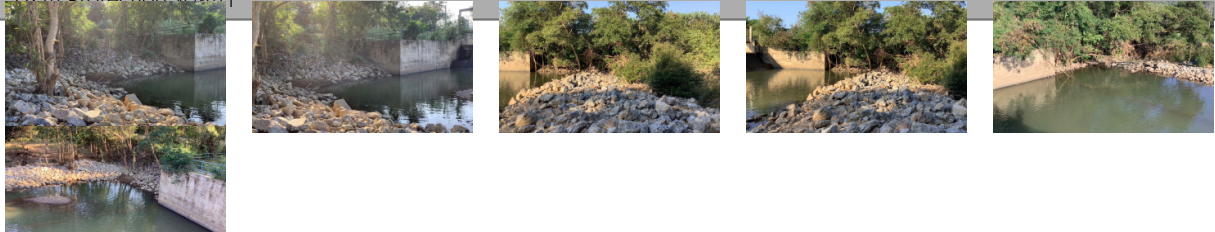
5. ส่วน Protection ท้ายน้ำ (Downstream Protection Section) <input checked="" type="checkbox"/> ใช้งานได้ <input type="checkbox"/> ควรปรับปรุง <input type="checkbox"/> ควรรื้อถอนก่อสร้างใหม่

5.1 พื้น (floor)	ปกติ			✓	✓	✓	✓	✓	✓			<input type="checkbox"/> ไม่มี <input type="checkbox"/> มองไม่เห็น อื่นๆ	
ตะกอน	น้อย	✓	✓							✓			
<input type="checkbox"/> ปกติ <input checked="" type="checkbox"/> น้อย	ปานกลาง												
<input type="checkbox"/> ปานกลาง <input type="checkbox"/> มาก	มาก

5.2 ลาดด้านข้าง	ปกติ			✓	✓	✓	✓	✓	✓			<input type="checkbox"/> ไม่มี <input type="checkbox"/> มองไม่เห็น อื่นๆ	
	น้อย	✓	✓							✓			
	ปานกลาง												
	มาก
