แบบฟอร์มการตรวจสภาพฝาย

โครงการพัฒนาระบบสารสนเทศการตรวจประเมินสภาพฝายและการบริหารจัดการ
พื้นที่เสี่ยงภัยแล้งและน้ำท่วมในจังหวัดลำปาง
โดยองค์การบริหารส่วนจังหวัดลำปาง ร่วมกับมหาวิทยาลัยเชียงใหม่

รหัสฝาย : WLP08041001

ตำแหน่งที่ ชื่อฝาย สะพานหิน ชื่อลำน้ำ แม่มอก ลำน้ำสาขาของ แม่น้ำยม

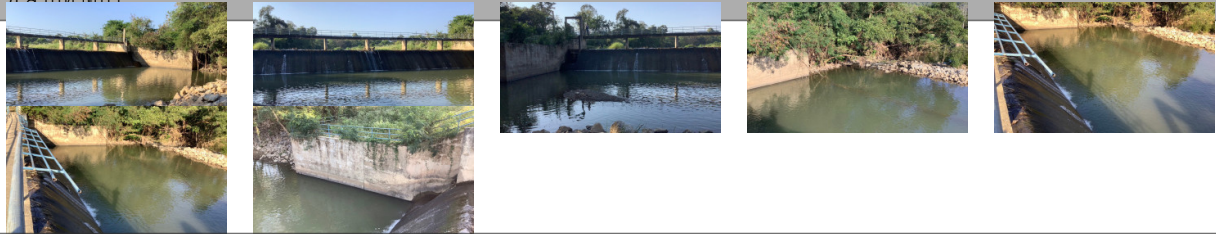
4. ส่วนท้ายน้ำ

4.4 แผงปะทะด้านท้ายน้ำ	ปกติ												<input checked="" type="checkbox"/> ไม่มี <input type="checkbox"/> มองไม่เห็น อื่นๆ
	น้อย												
	ปานกลาง												
	มาก

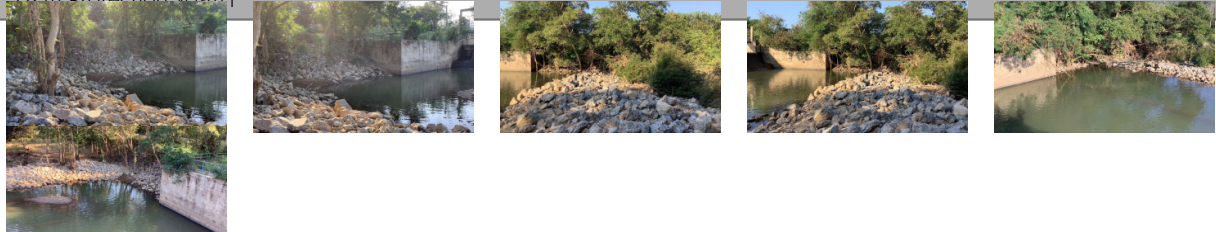
5. ส่วน Protection ท้ายน้ำ (Downstream Protection Section) <input checked="" type="checkbox"/> ใช้งานได้ <input type="checkbox"/> ควรปรับปรุง <input type="checkbox"/> ควรรื้อถอนก่อสร้างใหม่

5.1 พื้น (floor)	ปกติ			✓	✓	✓	✓	✓	✓			<input type="checkbox"/> ไม่มี <input type="checkbox"/> มองไม่เห็น อื่นๆ	
	ตะกอน	น้อย	✓	✓							✓		
	<input type="checkbox"/> ปกติ <input checked="" type="checkbox"/> น้อย	ปานกลาง											
	<input type="checkbox"/> ปานกลาง <input type="checkbox"/> มาก	มาก

5.2 ลาดด้านข้าง	ปกติ			✓	✓	✓	✓	✓	✓			<input type="checkbox"/> ไม่มี <input type="checkbox"/> มองไม่เห็น อื่นๆ	
	น้อย	✓	✓							✓			
	ปานกลาง												
	มาก
