แบบฟอร์มการตรวจสภาพฝาย

โครงการพัฒนาระบบสารสนเทศการตรวจประเมินสภาพฝายและการบริหารจัดการ
พื้นที่เสี่ยงภัยแล้งและน้ำท่วมในจังหวัดลำปาง
โดยองค์การบริหารส่วนจังหวัดลำปาง ร่วมกับมหาวิทยาลัยเชียงใหม่

รหัสฝาย : WLP08050802

ตำแหน่งที่ ชื่อฝาย หนองหอย ชื่อลำน้ำ แม่มอก ลำน้ำสาขาของ แม่น้ำยม

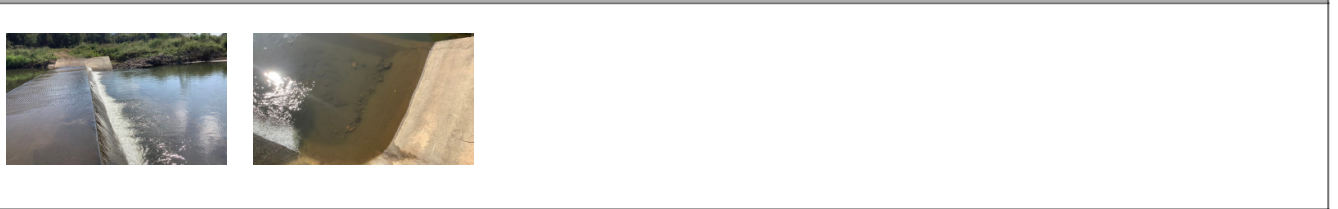
4. ส่วนท้ายน้ำ

4.4 แผงปะทะด้านท้ายน้ำ	ปกติ												<input checked="" type="checkbox"/> ไม่มี <input type="checkbox"/> มองไม่เห็น อื่นๆ
	น้อย												
	ปานกลาง												
	มาก

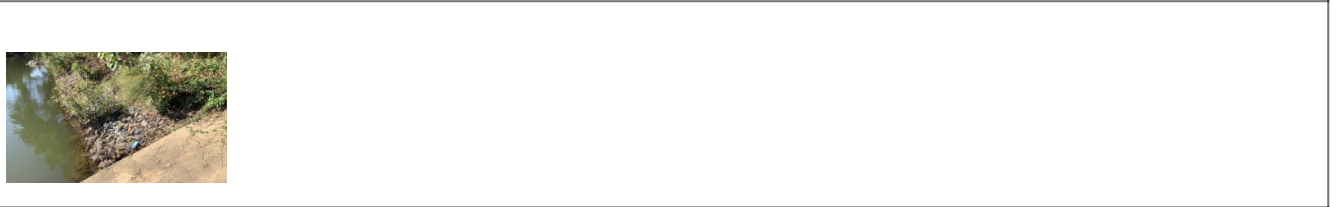
5. ส่วน Protection ท้ายน้ำ

5.1 พื้น (floor) ตะกอน	ปกติ												<input checked="" type="checkbox"/> ไม่มี <input type="checkbox"/> มองไม่เห็น อื่นๆ
	น้อย												
	<input type="checkbox"/> ปกติ <input checked="" type="checkbox"/> น้อย	ปานกลาง											
	<input type="checkbox"/> ปานกลาง <input type="checkbox"/> มาก	มาก

5.2 ลาดด้านข้าง	ปกติ												<input checked="" type="checkbox"/> ไม่มี <input type="checkbox"/> มองไม่เห็น อื่นๆ
	น้อย												
	ปานกลาง												
	มาก
