แบบฟอร์มการตรวจสภาพฝาย

โครงการพัฒนาระบบสารสนเทศการตรวจประเมินสภาพฝายและการบริหารจัดการ
พื้นที่เสี่ยงภัยแล้งและน้ำท่วมในจังหวัดลำปาง
โดยองค์การบริหารส่วนจังหวัดลำปาง ร่วมกับมหาวิทยาลัยเชียงใหม่

รหัสฝาย : WLP08051203

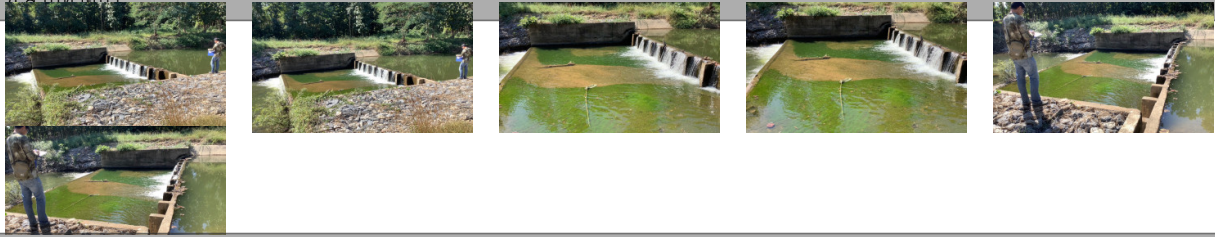
4. ส่วนขย้งน้ำ

4.4 แผงปะทะด้านท้ายน้ำ	ปกติ												<input checked="" type="checkbox"/> ไม่มี <input type="checkbox"/> มองไม่เห็น อื่นๆ
	น้อย												
	ปานกลาง												
	มาก
