แบบฟอร์มการตรวจสภาพฝาย

โครงการพัฒนาระบบสารสนเทศการตรวจประเมินสภาพฝายและการบริหารจัดการ
พื้นที่เสี่ยงภัยแล้งและน้ำท่วมในจังหวัดลำปาง
โดยองค์การบริหารส่วนจังหวัดลำปาง ร่วมกับมหาวิทยาลัยเชียงใหม่

รหัสฝาย : WLP08060701

ตำแหน่งที่ ชื่อฝาย เก้ากอม ชื่อลำน้ำ ห้วยแม่วอด ลำน้ำสาขาของ แม่น้ำวัง

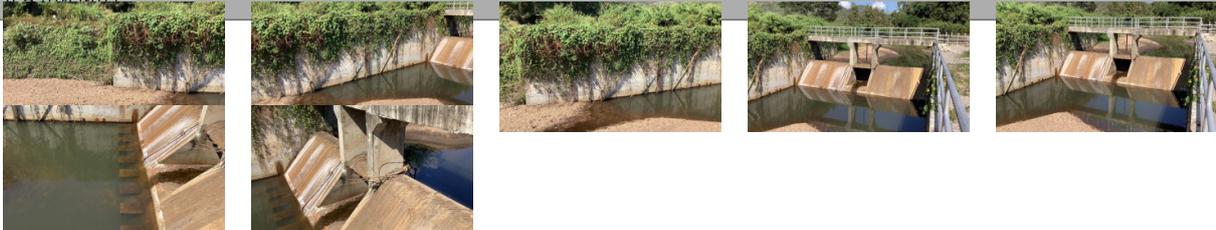
4. ส่วนท้ายน้ำ

4.4 แผงปะทะด้านท้ายน้ำ	ปกติ												<input checked="" type="checkbox"/> ไม่มี <input type="checkbox"/> มองไม่เห็น อื่นๆ
	น้อย												
	ปานกลาง												
	มาก
