## แบบฟอร์มการตรวจสอบสภาพฝาย

โครงการพัฒนาระบบสารสนเทศการตรวจประเมินสภาพฝายและการบริหารจัดการ  
พื้นที่เสี่ยงภัยแล้งและน้ำท่วมในจังหวัดลำปาง  
โดยองค์การบริหารส่วนจังหวัดลำปาง ร่วมกับมหาวิทยาลัยเชียงใหม่

รหัสฝาย : WLP09020404

ตำแหน่งที่ ชื่อฝาย หลวง ชื่อลำน้ำ แม่ปู ลำน้ำสาขาของ แม่น้ำวัง

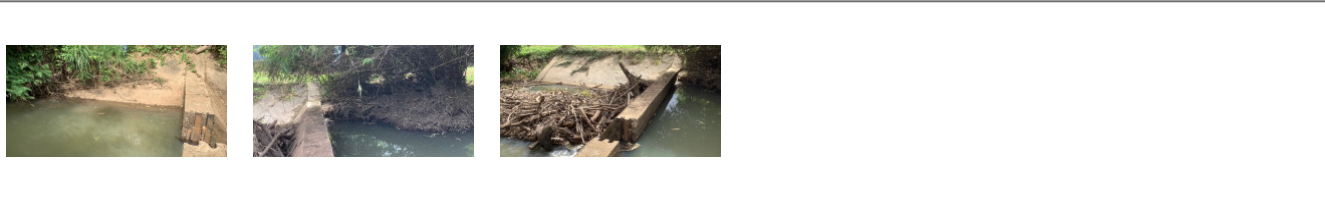
### 2. ส่วนเหนื่อน้ำ

| องค์ประกอบ | ผลการตรวจสอบสภาพฝายด้วยสายตา | | | | | | | | | | ขนาดความเสียหาย | หมายเหตุ |
|---|---|---|---|---|---|---|---|---|---|---|---|---|
| 2. ส่วนเหนือน้ำ (Upstream Concrete Section) <input checked="" type="checkbox"/> ใช้งานได้ <input type="checkbox"/> ควรปรับปรุง <input type="checkbox"/> ควรรื้อถอนก่อสร้างใหม่ | | | | | | | | | | | | |
| <input type="checkbox"/> ปกติ <input checked="" type="checkbox"/> น้อย | ปานกลาง | | | | | | | | | | | |
| 2.2 ลาดด้านข้าง | ปกติ | ✓ | ✓ | ✓ | ✓ | ✓ | ✓ | ✓ | ✓ | | | <input type="checkbox"/> ไม่มี<br><input type="checkbox"/> มองไม่เห็น<br>อื่นๆ |
| | ปานกลาง | | | | | | | | | ✓ | | |

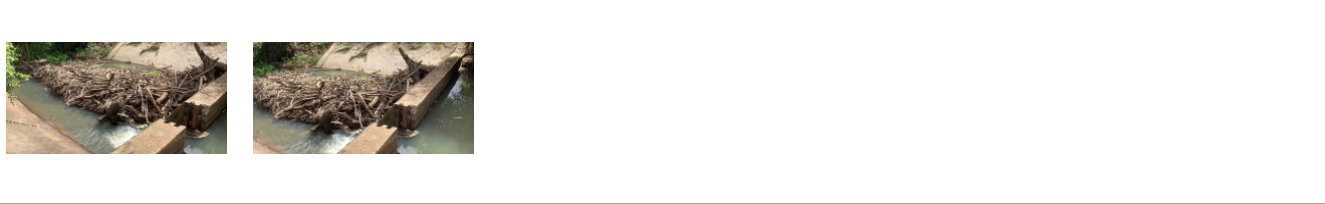
### 3. ส่วนควบคุม

| องค์ประกอบ | ผลการตรวจสอบสภาพฝายด้วยสายตา | | | | | | | | | | ขนาดความเสียหาย | หมายเหตุ |
|---|---|---|---|---|---|---|---|---|---|---|---|---|
| 3. ส่วนควบคุม (Control Sector) <input checked="" type="checkbox"/> ใช้งานได้ <input type="checkbox"/> ควรปรับปรุง <input type="checkbox"/> ควรรื้อถอนก่อสร้างใหม่ | | | | | | | | | | | | |
| 3.1 ฝายควบคุมน้ำและบันไดปลา | ปกติ | ✓ | ✓ | ✓ | ✓ | ✓ | ✓ | ✓ | ✓ | | | <input type="checkbox"/> ไม่มี<br><input type="checkbox"/> มองไม่เห็น<br>อื่นๆ |
| | น้อย | | | | | | | | | ✓ | | |
| 3.2 กำแพงข้าง | ปกติ | ✓ | ✓ | ✓ | ✓ | ✓ | ✓ | ✓ | ✓ | | | <input type="checkbox"/> ไม่มี<br><input type="checkbox"/> มองไม่เห็น<br>อื่นๆ |

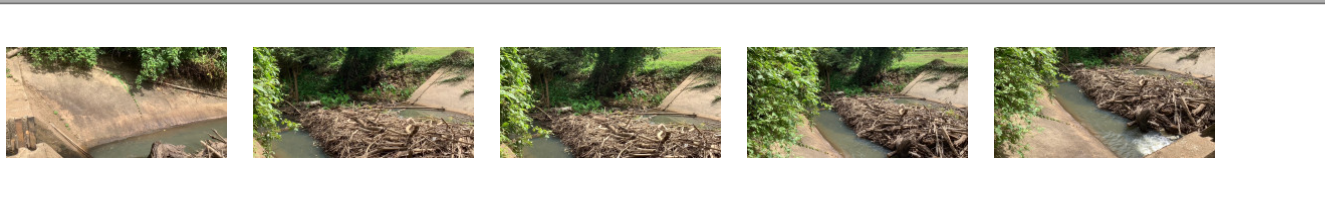
### 4. ส่วนท้ายน้ำ

| องค์ประกอบ | | ผลการตรวจสอบสภาพฝายด้วยสายตา | | | | | | | | | | ขนาดความเสียหาย | หมายเหตุ |
|---|---|---|---|---|---|---|---|---|---|---|---|---|---|
| 4.4 แผงปะทะต้านท้ายน้ำ | ปกติ | ✓ | ✓ | ✓ | | ✓ | ✓ | ✓ | ✓ | | | | <input type="checkbox"/> ไม่มี<br><input type="checkbox"/> มองไม่เห็น<br>อื่นๆ |
| | ปานกลาง | | | | ✓ | | | | | | ✓ | | |

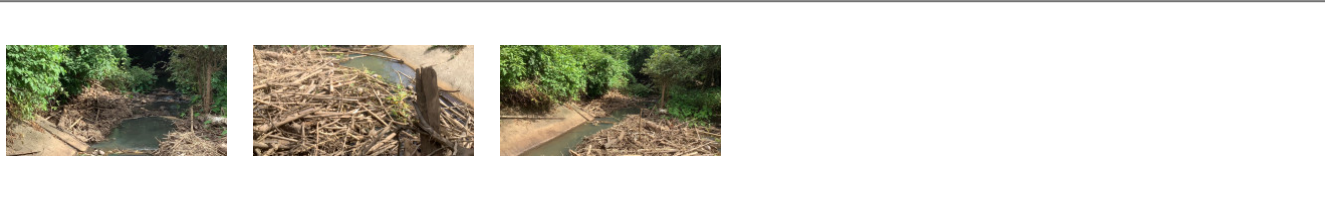
### 5. ส่วน Protection ท้ายน้ำ

| องค์ประกอบ | | ผลการตรวจสอบสภาพฝายด้วยสายตา | | | | | | | | | | ขนาดความเสียหาย | หมายเหตุ |
|---|---|---|---|---|---|---|---|---|---|---|---|---|---|
| 5. ส่วน Protection ท้ายน้ำ (Downstream Protection Section) <input checked="" type="checkbox"/> ใช้งานได้ <input type="checkbox"/> ควรปรับปรุง <input type="checkbox"/> ควรรื้อถอนก่อสร้างใหม่ | | | | | | | | | | | | | |
| <input type="checkbox"/> ปกติ <input checked="" type="checkbox"/> น้อย | ปานกลาง | | | | | | | | | | | | |
| 5.2 ลาดด้านข้าง | ปกติ | | | ✓ | ✓ | ✓ | ✓ | ✓ | ✓ | | | | <input type="checkbox"/> ไม่มี<br><input type="checkbox"/> มองไม่เห็น<br>อื่นๆ |
| | น้อย | ✓ | ✓ | | | | | | | | ✓ | | |

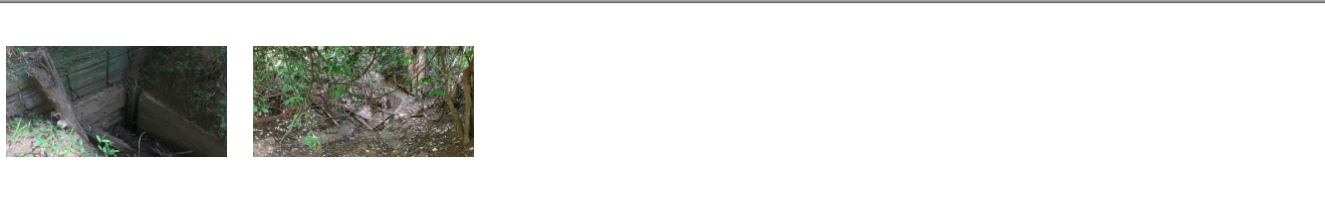
### 6. ระบบส่งน้ำ

| องค์ประกอบ | | ผลการตรวจสอบสภาพฝายด้วยสายตา | | | | | | | | | | ขนาดความเสียหาย | หมายเหตุ |
|---|---|---|---|---|---|---|---|---|---|---|---|---|---|
| 6. ระบบส่งน้ำ <input checked="" type="checkbox"/> ใช้งานได้ <input type="checkbox"/> ควรปรับปรุง <input type="checkbox"/> ควรรื้อถอนก่อสร้างใหม่ | | | | | | | | | | | | | |
| ตะกอน | น้อย | | | | | | | | | | ✓ | | |
| | น้อย | | | | | | | | | | ✓ | | |
| 6.3 ประตูน้ำ/ปากคลอง | ปกติ | | | | | | | | | | | ใช้แผ่นไม้ | <input checked="" type="checkbox"/> ไม่มี<br><input type="checkbox"/> มองไม่เห็น<br>อื่นๆ |
