แบบฟอร์มการตรวจสอบสภาพฝาย
**โครงการพัฒนาระบบสารสนเทศการตรวจสอบประเมินสภาพฝายและวางแผนปรับปรุงเพิ่มประสิทธิภาพฝาย
 ในพื้นที่คุณน้ำแม่น้ำเจ้าพระยา จังหวัดลำปาง**
โดยการไฟฟ้าฝ่ายผลิตแห่งประเทศไทย (กฟผ.) แม่แมะ ร่วมกับมหาวิทยาลัยเชียงใหม่

รหัสฝาย : WLP10010202

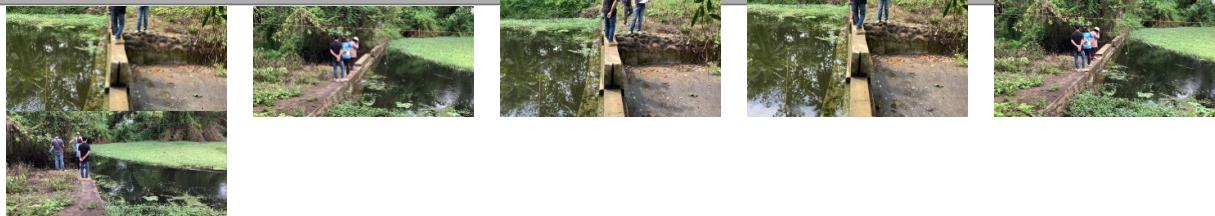
3.ส่วนควบคุม

3.3.2 กำแพงข้าง	ปกติ	✓	✓	✓	✓	✓	✓	✓	✓	✓	อ่นฯ □ ไม่มี □ ม่องไม้เห็น	
	น้อย											
	ปานกลาง											
	มาก											
3.3.3 ประดูราบยน้ำ เฉพาะทั่วบ้าน	ปกติ										อ่นฯ ✓ ไม่มี □ ม่องไม้เห็น ใช้แผ่นไม้	
	น้อย											
	ปานกลาง											
	มาก

3.3.4 ประดู ราบยน้ำเคลื่อน กล/อุปกรณ์	ปกติ										อ่นฯ ✓ ไม่มี □ ม่องไม้เห็น	
	น้อย											
	ปานกลาง											
	มาก											
3.3.5 ท่อนกันน้ำและ รองบ้าน	ปกติ	✓	✓	✓	✓	✓	✓	✓	✓	✓	อ่นฯ □ ไม่มี □ ม่องไม้เห็น	
	น้อย											
	ปานกลาง											
	มาก
