# แบบฟอร์มการตรวจสภาพฝาย

โครงการพัฒนาระบบสารสนเทศการตรวจประเมินสภาพฝายและวางแผนปรับปรุงเพิ่มประสิทธิภาพฝาย  
ในพื้นที่ลุ่มน้ำแม่จาง จังหวัดลำปาง  
โดยการไฟฟ้าฝ่ายผลิตแห่งประเทศไทย (กฟผ) แม่เมาะ ร่วมกับมหาวิทยาลัยเชียงใหม่

รหัสฝาย : WLP10030702

ผู้ตรวจสอบ ทีมตรวจประเมิน วัน/เดือน/ปี 9 พฤษภาคม 2566 ตำแหน่ง - หน่วยงาน CMU

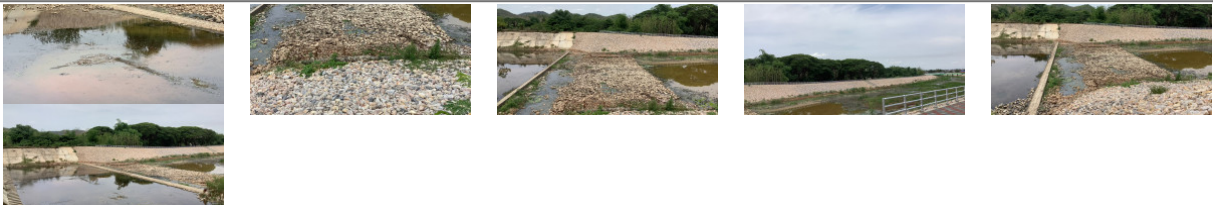
### 5. ส่วน Protection ท้ายน้ำ

5. ส่วน Protection ท้ายน้ำ (Downstream Protection Section) <input checked="" type="checkbox"/> ใช้งานได้ <input type="checkbox"/> ควรปรับปรุง <input type="checkbox"/> ควรรื้อถอนก่อสร้างใหม่

5.1 พื้น (floor)	ปกติ	✓	✓	✓	✓	✓	✓	✓	✓			<input type="checkbox"/> ไม่มี <input type="checkbox"/> มองไม่เห็น อื่นๆ	
	ตะกอน									✓			
	<input type="checkbox"/> ปกติ <input checked="" type="checkbox"/> น้อย	ปานกลาง											
	<input type="checkbox"/> ปานกลาง <input type="checkbox"/> มาก	มาก

5.2 ลาดด้านข้าง	ปกติ	✓	✓	✓	✓	✓	✓	✓	✓			<input type="checkbox"/> ไม่มี <input type="checkbox"/> มองไม่เห็น อื่นๆ	
	น้อย									✓			
	ปานกลาง												
	มาก
