# แบบฟอร์มการตรวจสอบสภาพฝาย

โครงการพัฒนาระบบสารสนเทศการตรวจสอบประเมินสภาพฝายและวางแผนปรับปรุงเพิ่มประสิทธิภาพฝาย  
ในพื้นที่คุณน้ำแม่เจ้า จังหวัดลำปาง  
โดยการไฟฟ้าฝ่ายผลิตแห่งประเทศไทย (กฟผ.) แม่แมะ ร่วมกับมหาวิทยาลัยเชียงใหม่

รหัสฝาย : WLP10040301

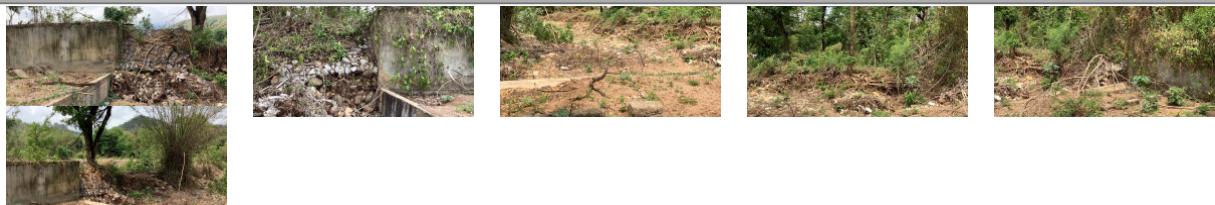
5. สวน Protection ท้ายน้ำ

5.1 พื้น (floor)	ปกติ					✓	✓		✓		□ ไม่มี □ ม่องไม้เห็น อื่นๆ
ตะกอน	น้อย				✓			✓		✓	
<input type="checkbox"/> ปกติ <input checked="" type="checkbox"/> น้อย	ปานกลาง	✓	✓	✓							
<input type="checkbox"/> ปานกลาง <input type="checkbox"/> มาก	มาก

5.2 ลาดด้านข้าง	ปกติ					✓	✓		✓		□ ไม่มี □ ม่องไม้เห็น อื่นๆ
	น้อย				✓			✓		✓	
	ปานกลาง	✓	✓	✓							
	มาก										
6. ระบบส่งน้ำ <input type="checkbox"/> ใช้งานได้ <input type="checkbox"/> ควรปรับปรุง <input type="checkbox"/> ควรรื้อถอนก่อสร้างใหม่
