แบบฟอร์มการตรวจสอบสภาพฝาย
โครงการพัฒนาระบบสารสนเทศการตรวจสอบประเมินสภาพฝายและวางแผนปรับปรุงเพิ่มประสิทธิภาพฝาย
ในพื้นที่คุณน้ำแม่เจ้า จังหวัดลำปาง
โดยการไฟฟ้าฝ่ายผลิตแห่งประเทศไทย (กฟผ.) แม่แมะ ร่วมกับมหาวิทยาลัยเชียงใหม่

รหัสฝาย : WLP10040702

ผู้ตรวจสอบ ทีมตรวจสอบประเมิน วัน/เดือน/ปี 12 พฤษภาคม 2566 ตำแหน่ง - หน่วยงาน CMU

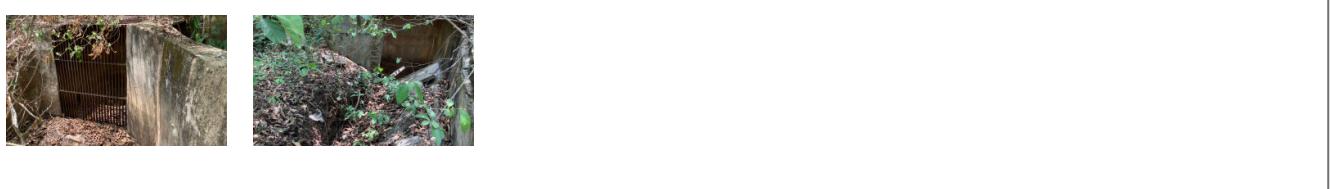
6. ระบบส่งน้ำ

6.1 พื้น (floor)	ปกติ	✓	✓	✓	✓	✓	✓	✓	✓		□ ไม่มี □ ม่องไม้เห็น อื่นๆ
ตะกอน	น้อย									✓	
<input type="checkbox"/> ปกติ <input checked="" type="checkbox"/> น้อย	ปานกลาง										
<input type="checkbox"/> ปานกลาง <input type="checkbox"/> มาก	มาก

6.2 ลาดด้านข้าง	ปกติ	✓	✓	✓	✓	✓	✓	✓	✓		□ ไม่มี □ ม่องไม้เห็น อื่นๆ
	น้อย									✓	
	ปานกลาง										
	มาก										
6.3 ประทูน้ำ/ปากคลอง	ปกติ										✓ ไม่มี □ ม่องไม้เห็น อื่นๆ
	น้อย										
	ปานกลาง										
	มาก
