# แบบฟอร์มการตรวจสภาพฝาย

โครงการพัฒนาระบบสารสนเทศการตรวจประเมินสภาพฝายและวางแผนปรับปรุงเพิ่มประสิทธิภาพฝาย  
ในพื้นที่ลุ่มน้ำแม่จาง จังหวัดลำปาง  
โดยการไฟฟ้าฝายผลิตแห่งประเทศไทย (กฟผ) แม่เมาะ ร่วมกับมหาวิทยาลัยเชียงใหม่

รหัสฝาย : WLP10060401

ผู้ตรวจสอบ ทีมตรวจประเมิน วัน/เดือน/ปี 15 สิงหาคม 2566 ตำแหน่ง - หน่วยงาน CMU

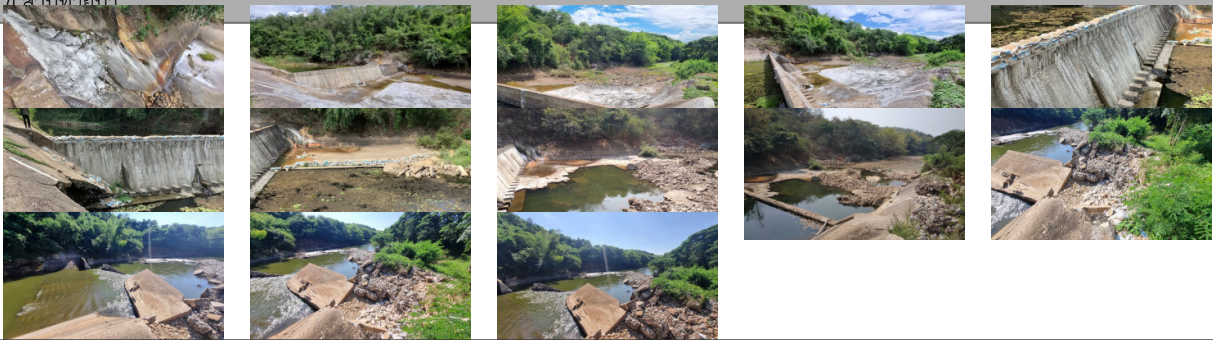
### 4 ส่วนท้ายน้ำ

4.4 แผงปะทะด้านท้ายน้ำ	ปกติ								✓			<input type="checkbox"/> ไม่มี <input type="checkbox"/> มองไม่เห็น อื่นๆ
	น้อย											
	ปานกลาง											
	มาก
