แบบฟอร์มการตรวจสอบสภาพฝาย

โครงการพัฒนาระบบสารสนเทศการตรวจประเมินสภาพฝายและวางแผนปรับปรุงเพิ่มประสิทธิภาพฝาย
ในพื้นที่ลุ่มน้ำแม่จาง จังหวัดลำปาง
โดยการไฟฟ้าฝ่ายผลิตแห่งประเทศไทย (กฟผ) แม่เมาะ ร่วมกับมหาวิทยาลัยเชียงใหม่

รหัสฝาย : WLP10080801

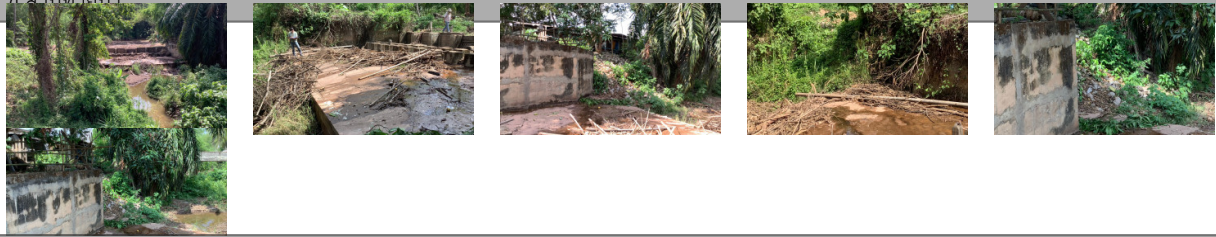
4. ส่วนท้ายน้ำ

4.4 แผงปะทะด้านท้ายน้ำ	ปกติ												<input checked="" type="checkbox"/> ไม่มี <input type="checkbox"/> มองไม่เห็น อื่นๆ
	น้อย												
	ปานกลาง												
	มาก
