**แบบฟอร์มการตรวจสอบสภาพฝาย**  
**โครงการพัฒนาระบบสารสนเทศการตรวจสอบประเมินสภาพฝายและวางแผนปรับปรุงเพิ่มประสิทธิภาพฝาย**  
**ในพื้นที่คุณน้ำแม่เจ้า จังหวัดลำปาง**  
**โดยการไฟฟ้าฝ่ายผลิตแห่งประเทศไทย (กฟผ.) แม่แมะ ร่วมกับมหาวิทยาลัยเชียงใหม่**

รหัสฝาย : WLP10100503

ผู้ตรวจสอบ ทีมตรวจสอบ	วัน/เดือน/ปี	25 พฤษภาคม 2566	ตำแหน่ง -	หน่วยงาน	CMU
ตำแหน่งที่	ชื่อฝาย	หนองตันpong	ชื่อลำน้ำ	หัวแม่แมย	ลำน้ำสาขาของ แม่น้ำเจ้า
ก่อสร้าง เมื่อปี พ.ศ.	อายุฝาย	มากกว่า 20 ปี	<input type="checkbox"/> ออกแบบเอง	<input checked="" type="checkbox"/> ใช้แบบมาตรฐาน	มข.2527
<input type="checkbox"/> ก่อสร้างเองโดยใช้แรงงานชาวบ้าน ใช้งบของ					
หน่วยงานรับผิดชอบ	<input type="checkbox"/> หน่วยงานตามภารกิจ <input checked="" type="checkbox"/> หน่วยงานท้องถิ่น อปต.วังเงิน รับถ่ายโอนมาจาก <input type="checkbox"/> อื่นๆ

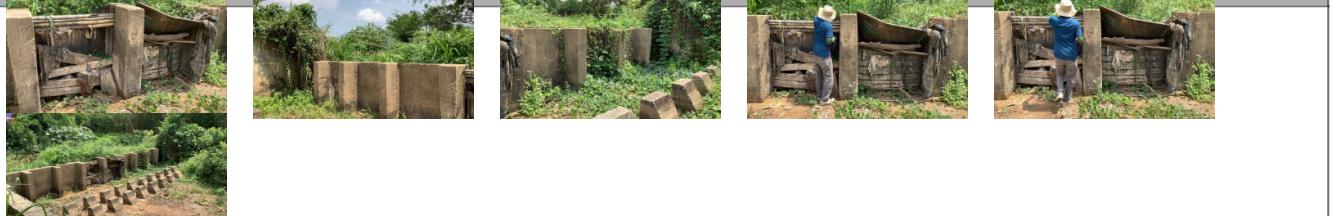
3.ส่วนด้านใน

3.3.2 กำแพงข้าง	ปกติ		✓		✓	✓	✓	✓	✓		○่นๆ มีร่องรอยเส้นทึบ ในผนัง
	น้อย	✓		✓						✓	
	ปานกลาง										
	มาก										
3.3.3 ประดูรษะบานน้ำ เฉพาะตัวบาน	ปกติ										○่นๆ มีร่องรอยเส้นทึบ ในผนัง ใช้แผ่นไม้
	น้อย										
	ปานกลาง										
	มาก

3.3.4 ประดูรษะบานน้ำเคลื่อน กล/อุปกรณ์	ปกติ										○่นๆ มีร่องรอยเส้นทึบ ในผนัง
	น้อย										
	ปานกลาง										
	มาก										
3.3.5 ท่อนกันน้ำและ ร่องบาน	ปกติ		✓		✓	✓	✓	✓	✓		○่นๆ มีร่องรอยเส้นทึบ ในผนัง
	น้อย	✓		✓						✓	
	ปานกลาง										
	มาก

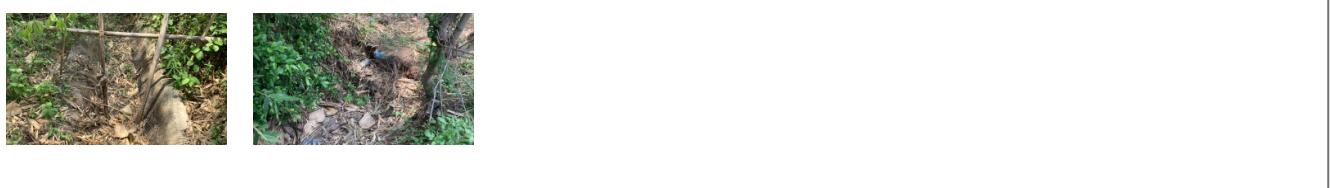
6.ระบบส่งน้ำ

6.1 พื้น (floor)	ปกติ	✓	✓	✓	✓	✓	✓	✓	✓			<input type="checkbox"/> ไม่มี <input type="checkbox"/> ม่องไม้เห็น อื่นๆ
ตะกอน	น้อย									✓		
<input type="checkbox"/> ปกติ <input checked="" type="checkbox"/> น้อย	ปานกลาง											
<input type="checkbox"/> ปานกลาง <input type="checkbox"/> มาก	มาก

6.2 ลาดด้านข้าง	ปกติ	✓	✓	✓	✓	✓	✓	✓	✓			<input type="checkbox"/> ไม่มี <input type="checkbox"/> ม่องไม้เห็น อื่นๆ
น้อย										✓		
ปานกลาง												
มาก

6.3 ประทูน้ำ/ปากคลอง	ปกติ											<input checked="" type="checkbox"/> ไม่มี <input type="checkbox"/> ม่องไม้เห็น อื่นๆ
น้อย												
ปานกลาง												
มาก
