แบบฟอร์มการตรวจสภาพฝาย

โครงการพัฒนาระบบสารสนเทศการตรวจประเมินสภาพฝายและวางแผนปรับปรุงเพิ่มประสิทธิภาพฝาย
ในพื้นที่ลุ่มน้ำแม่จาง จังหวัดลำปาง
โดยการไฟฟ้าฝ่ายผลิตแห่งประเทศไทย (กฟผ) แม่เมาะ ร่วมกับมหาวิทยาลัยเชียงใหม่

รหัสฝาย : WLP10100504

ผู้ตรวจสอบ ทีมตรวจประเมิน วัน/เดือน/ปี 25 พฤษภาคม 2566 ตำแหน่ง - หน่วยงาน CMU

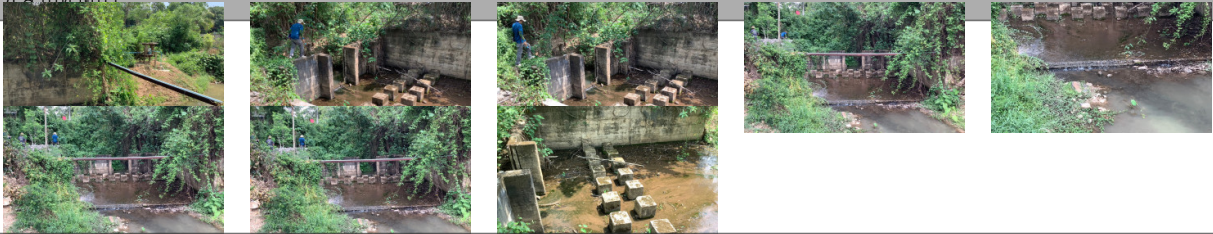
4. ส่วนท้ายน้ำ

4.4 แผงปะทะด้านท้ายน้ำ	ปกติ												<input checked="" type="checkbox"/> ไม่มี
	น้อย												<input type="checkbox"/> มองไม่เห็น
	ปานกลาง												อื่นๆ
	มาก
